令和3年(行コ)第136号 東海第二原子力発電所運転差止等請求控訴事件

一審被告 日本原子力発電株式会社

控訴審準備書面（11）

本書面は、東海第二原発の防潮堤工事の瑕疵に関するものである。

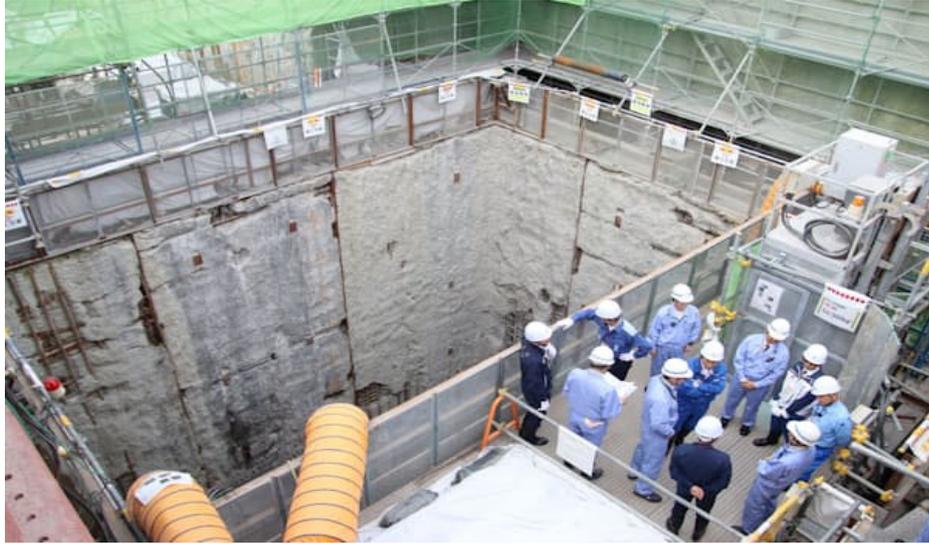
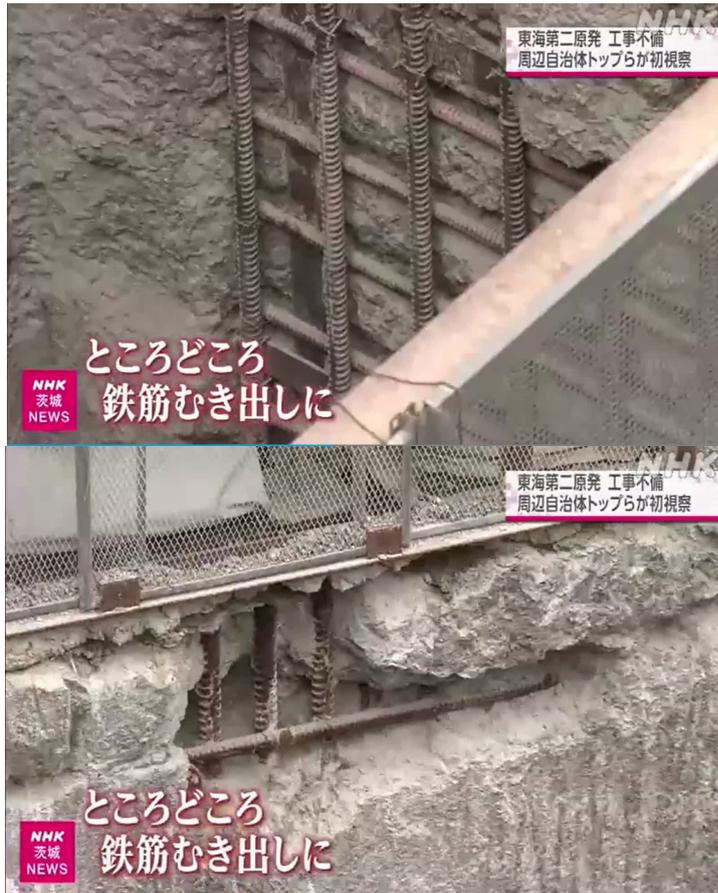
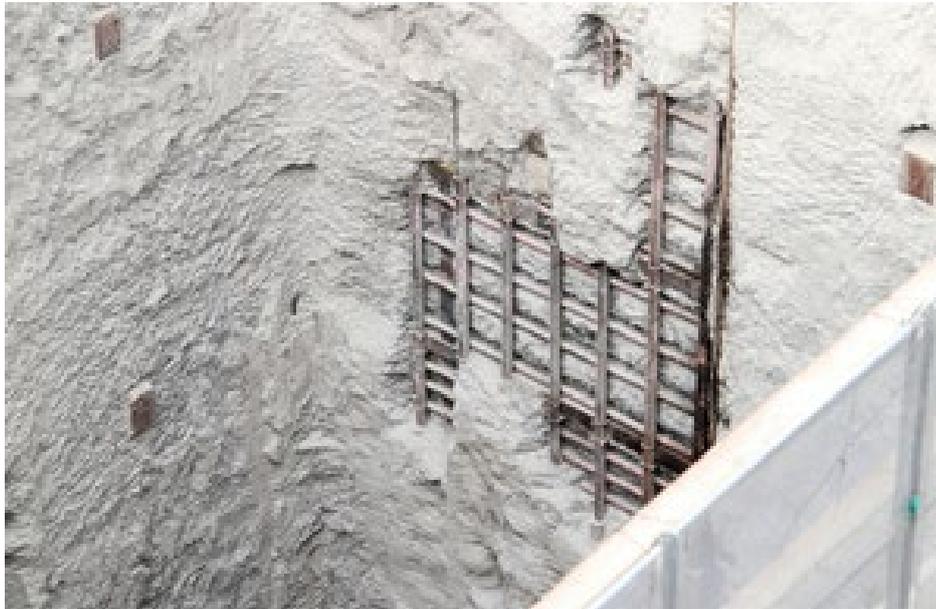
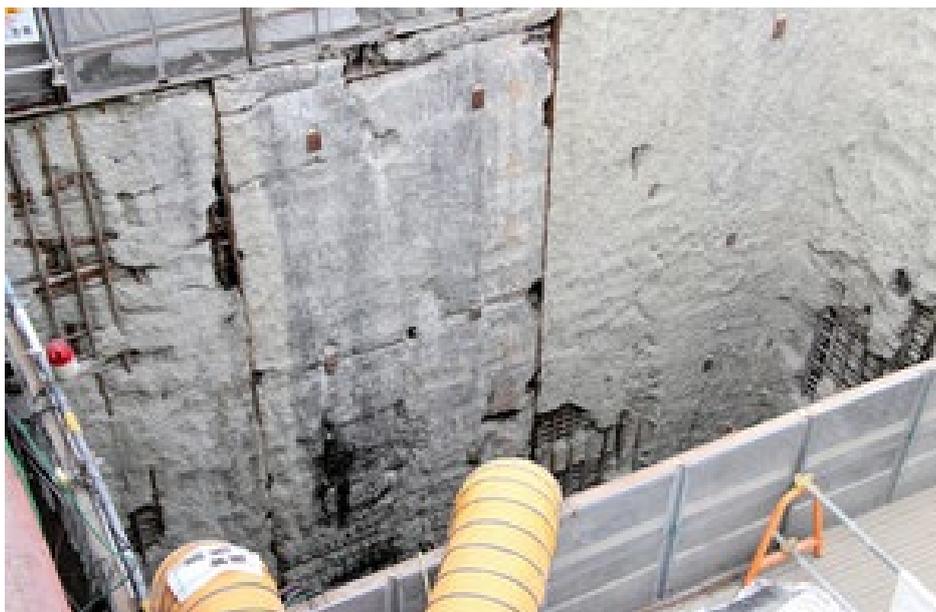
現場を視察した東海村山田村長は「鉄筋の変形とか実際に現物を見ると本当に結構大変な状況、不具合だと感じた」（NHK報道 甲D283号証）と述べている。

同じく視察した高橋水戸市長も「率直に言ってこんな下手くそな工事なのかなと思いました。相当鉄筋がむき出しになっておりましたから、今の日本の建設技術でこういうことが起こるのかな、情けないな。建設先進国の技術とは思えない。この程度なのかと」（工事の見通しについて）「誰が見たって9月に終

わるわけないですよ。・・・早く言わないと、私たち行政としても信頼関係崩れていくんじゃないかな。そこは自分たちで自覚して頂きたいなと思います」
(水戸市 水戸市長記者会見 甲D 2 8 5 号証) などと述べた。

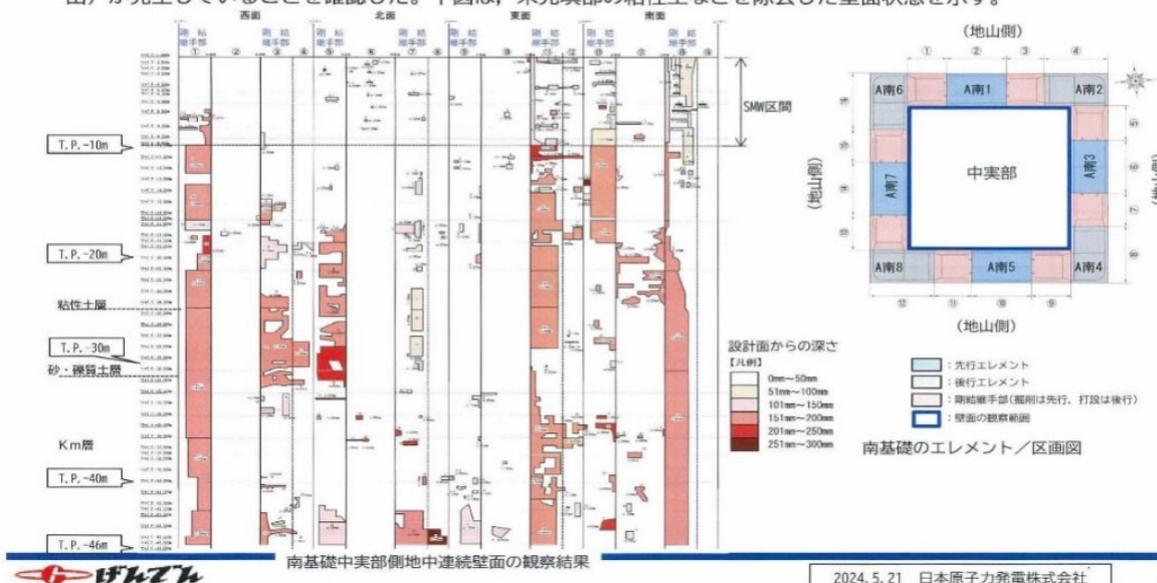
【別図18】南基礎コンクリート未充填断面（内側のみ）

南基礎の中実部からの観察により、地中連続壁部にコンクリートの未充填（未充填の状況によっては鉄筋の露出）が発生していることを確認した。下図は、未充填部の粘性土などを除去した壁面状態を示す。

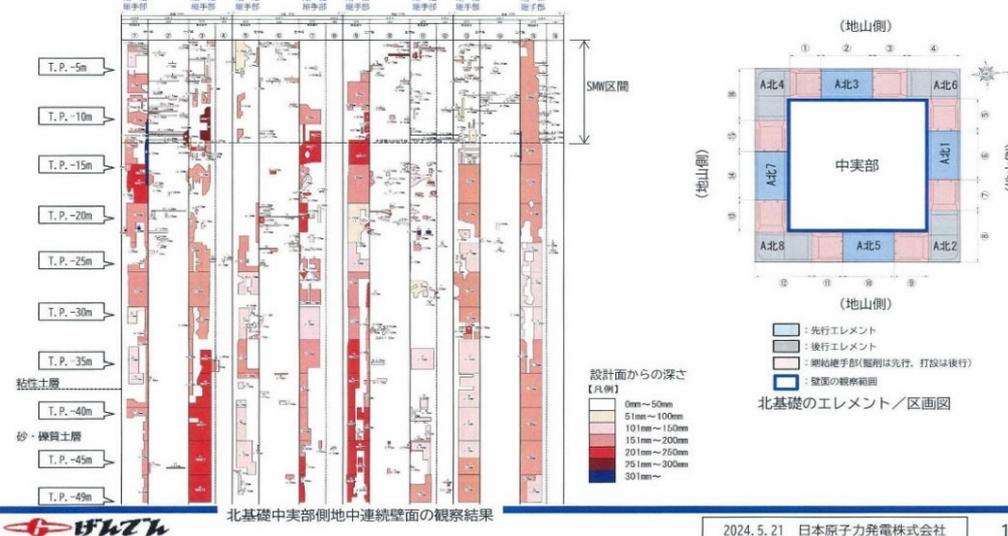
【別図 19】北基礎 コンクリート未充填断面 (内側のみ)

北基礎の中実部からの観察により、地中連続壁部にコンクリートの未充填 (未充填の状況によっては鉄筋の露出) が発生していることを確認した。下図は、未充填部の粘性土などを除去した壁面状態を示す。

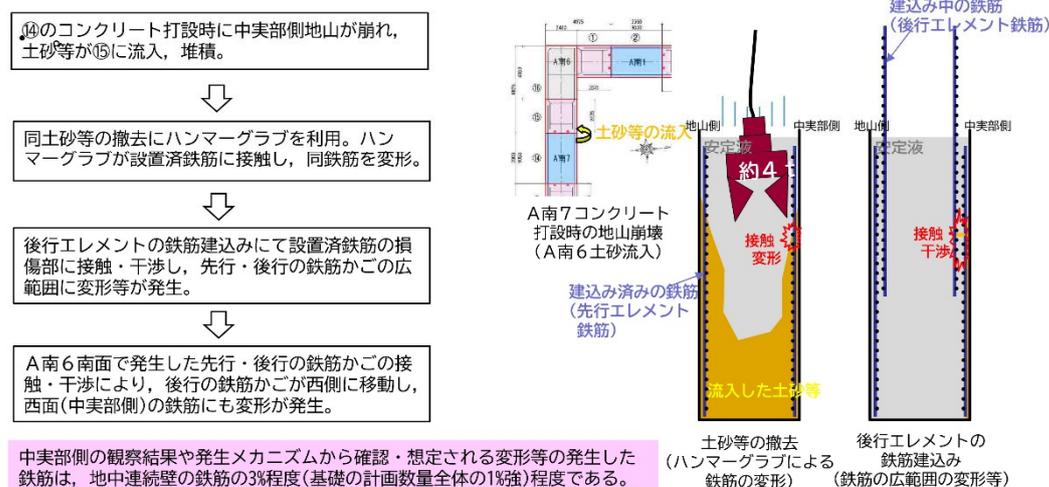
【別図 20】鉄筋の変形

- 2023年6月, 南基礎中実部の掘削を実施したところ地中連続壁部鉄筋の変形等が発生していることを確認した。また, 2023年8月, 北基礎中実部の掘削を実施していたところ南基礎と同様な事象が発生していることを確認した。このため, 工事を中断し南基礎及び北基礎地中連続壁鉄筋の調査を開始した。
- ハンマグラブを使用した箇所鉄筋の変形等が確認されている。

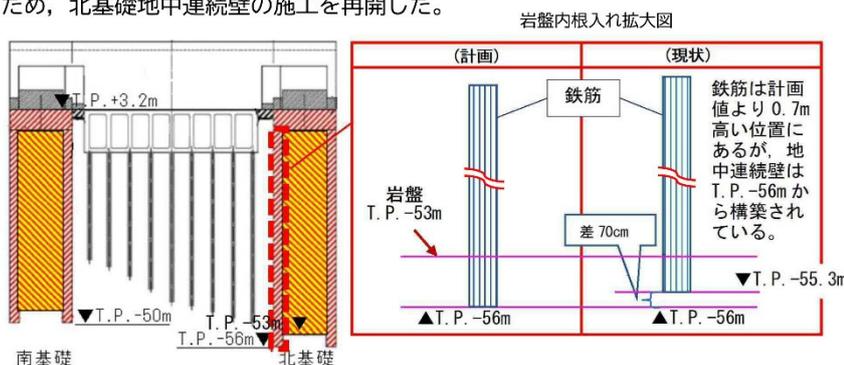
- ・ 2023年4月、北基礎地中連続壁を構築中、鉄筋が設計の深さから70cm高い位置に止まる事象(高止まり)が確認されたため、当該工事を中断し影響評価を行った。
- ・ その結果、鉄筋の高止まりした箇所については、鉄筋は岩盤(T.P. -53m)に到達していること及び掘削溝はT.P. -56mまで施工されていること、また、鉄筋が高止まった状態でも、T.P. -53mからT.P. -56mまでの鉄筋コンクリート強度は、必要な強度を上回することを確認した。
- ・ このため、北基礎地中連続壁の施工を再開した。

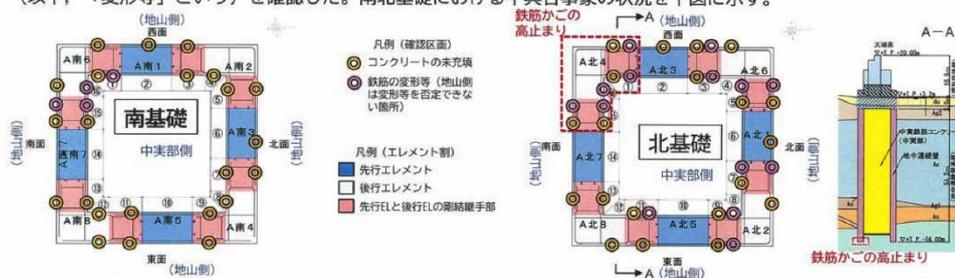
地中連続壁部構築後、中実部の掘削により、地中連続壁部にコンクリートの未充填及び鉄筋の変形、脱落、欠損(以下、「変形等」という)を確認した。南北基礎における不具合事象の状況を下図に示す。

不具合項目	コンクリートの未充填	鉄筋(水平鉄筋)の変形等
南基礎	中実部側 剛結継手部 (1357911315) 非剛結継手部 (4812)	剛結継手部 (115) 非剛結継手部 (16)
	地山側 剛結継手部 (1357911315) 非剛結継手部 (261216)	剛結継手部 (15)
北基礎	中実部側 剛結継手部 (1357911315)	剛結継手部 (13579115) 非剛結継手部 (16)
	地山側 剛結継手部 (135911315) 非剛結継手部 (246812)	剛結継手部 (1357915)
その他	鉄筋かごの高止まり (A北4 (11516) で、鉄筋かごが所定の深度に設置できない事象)
