# HEAFとホットショートからみる本発電所の危険性

2024年9月9日

一審原告ら訴訟代理人弁護士

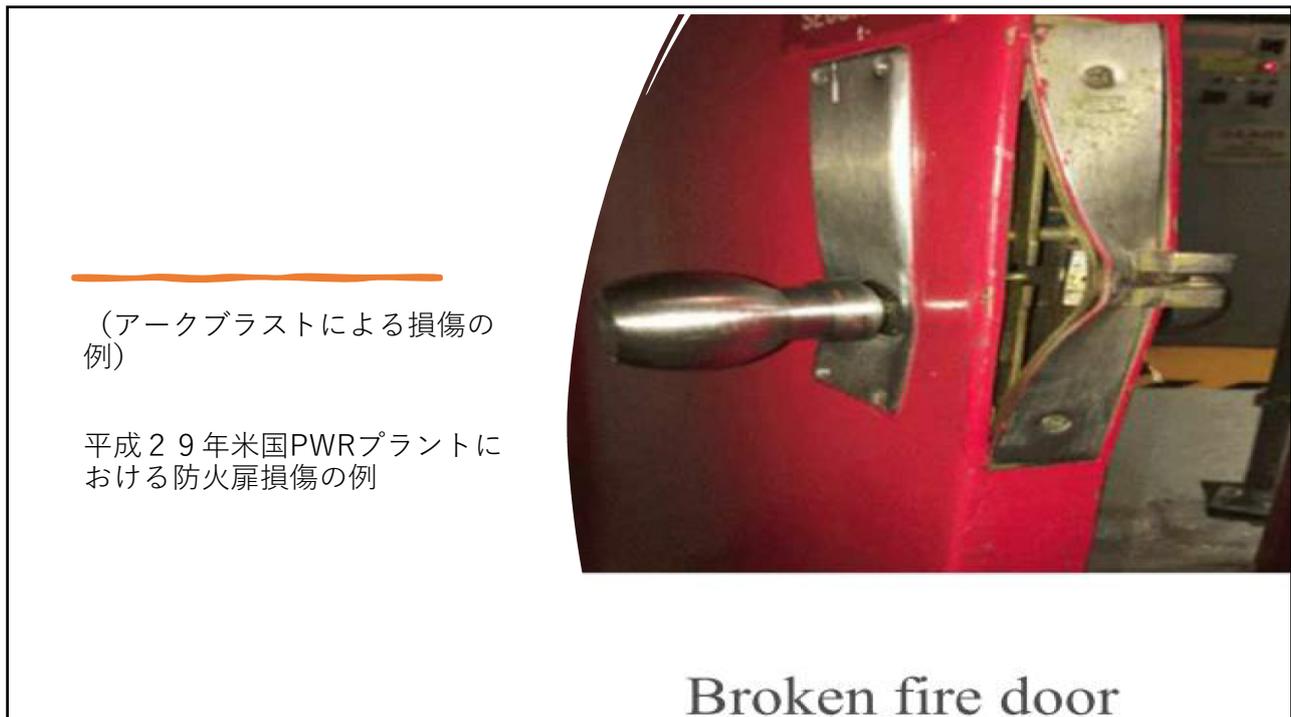
### ①アークブラストによる設備損傷

アーク放電は、**7000度**の温度を持っており、金属溶融に使われる。

アーク放電が連続的に生じると、周囲の空気を温めることはもちろん、周囲の金属を酸化させ、酸化ガスを発生させる。

アーク放電によって発生した酸化ガスと熱風がさらに熱せられると、これらの気体分子が膨張し、爆発現象（アークブラスト）を引き起こす。

**ブラストは、音速を超える速度で衝撃を周りのものに与えることになる。そのため、鋼鉄の扉であっても、破壊することになる！**

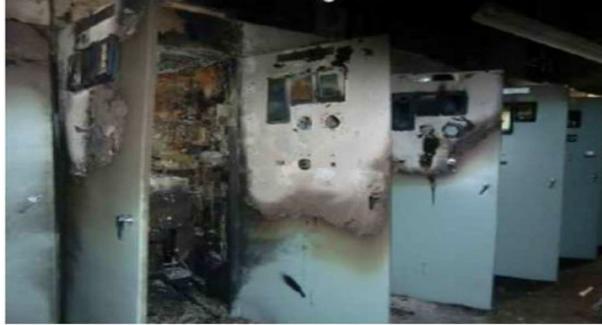
(平成23年3月11日女川原子力発電所火災事故)

女川1号機では、異なる2台の降圧電源盤でアーク放電が発生し、連続する10台の高圧電源盤にケーブルダクトを通じて損傷が広がった。この損傷及びその後の火災によって安全系の残留熱除去系ポンプが一時停止するという二次的な事象も発生！

東北電力株式会社は、女川1号機のHEAF事象によるアーク放電の発生原因について、以下のように推定

- ①地震の大きな振動によって、耐震架台が設置されていない当該盤のマグネブラストしゃ断器（MBB）が固定されず、下部スペースがあることから大きく揺れ、一次、二次側断路部の接続導体及び絶縁物が変形、破損した。
- ②断路部の変形、破損により接続導体が周囲の構造物（バリアなど）に接触し、短絡、地絡が発生した。
- ③一部短絡により接続導体と周囲の構造物でアーク放電が発生した。
- ④アーク放電の発生熱の影響により、盤内ケーブルの絶縁被覆は溶けて発煙し、遮断器を含む周辺構造物が破損した。

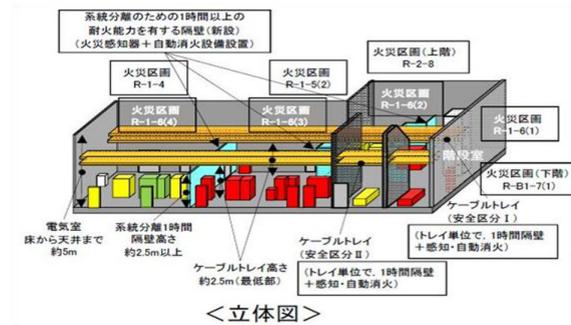
本発電所の電気室には、A系、B系、HPCS系という多系統の電源設備が一室内に存在し、1時間耐火隔壁仕切られている火災区画内に存在する。

電気室には、高圧電源盤も存在している。そのため、1審被告は、HEAF審査基準に基づいて、電気盤の遮断時間のチェックをする必要がある。

本発電所では、電気室においてHEAF事象が生ずることにより、アークプラストによって安全系を有する機器が損傷するばかりでなく、他の火災区画とを隔てる耐火障壁を破壊するおそれがある。また、アーク火災によって、ケーブルが燃焼し、ホットショートを生じさせる可能性も高い。

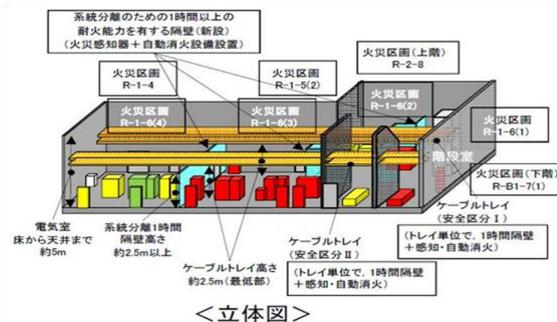
本発電所の電気室は、A系、B系、HPCS系等の多系統の設備が一室内に存在し、かつプラントの安全停止に必要な電子機器も多数存在する。

電気室内で特定のケーブルにホットショートが生じれば、過電流によって電気室内の多数の安全停止に必要な電子機器が損傷し、また当該電子機器に接続されている多数の安全停止に必要な電子機器の故障を招来する！！
