平成24年（行ウ）第15号 東海第二原子力発電所運転差止等請求事件

準備書面（5）

図1 電源供給・電気信号概略図（外部電源喪失時）

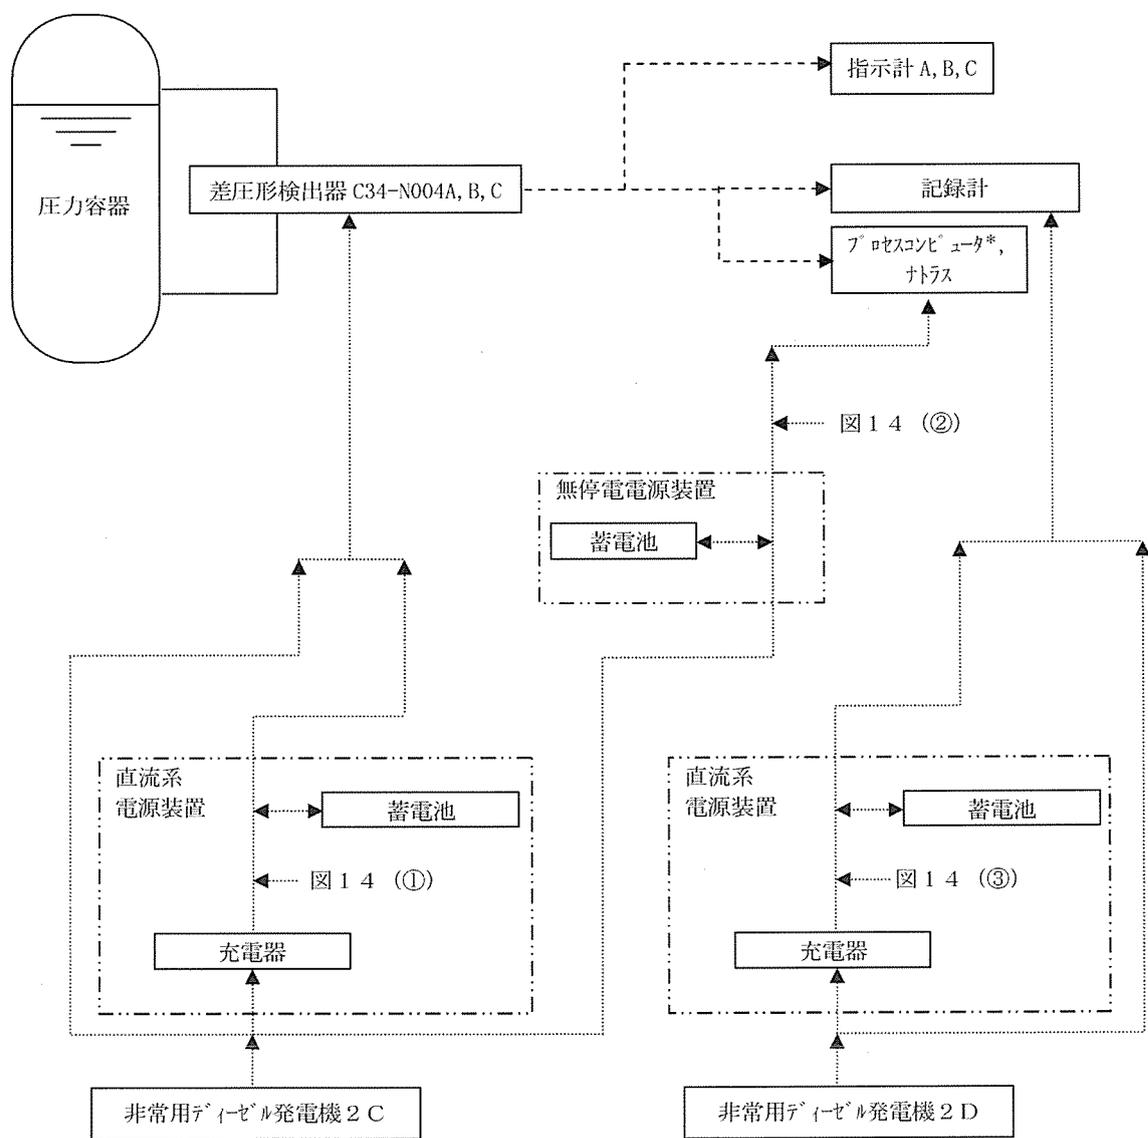
【原子炉水位（狭帯域）；指示計，記録計，プロセスコンピュータ，ナトラス】

* プロセスコンピュータは，電源切替のため，平成23年3月12日11時50分から12時26分の時間帯で，データの欠落がある。

原子炉水位は、差圧形検出器で検出され、電気信号に変換された後、この電気信号が中央制御室の指示計に伝達される。そして、この電気信号の伝達を受けて、指示計に原子炉水位が表示される。指示計には、狭帯域の水位を表示するもの【図1、図2】と、広帯域の水位を表示するもの【図3、図4】とがある。

原子炉水位及び圧力を検出し、これらを電気信号に変換して中央制御室の指示計に伝達する役割を担う差圧形検出器及び圧力検出器は、いずれもその作動に電源が必要であり、外部電源喪失時には、3台の非常用ディーゼル発電機、又は各発電機により充電された蓄電池から電源が供給される。例えば、非常用ディーゼル発電機2Cに接続されている差圧形検出器及び圧力検出器は、同発電機からの電源供給が断たれても、同発電機により充電された蓄電池から電源供給を受けることができ【図1、図5】、また、予備充電器に切り替えることによって、当該予備充電器を経由して、以下のア及びイに示す電源供給を受けることも可能である【図1、図5、図14①】。

さらに、当該予備充電器に切り替えた場合であっても、蓄電池には、上記ア又はイのディーゼル発電機から適宜充電が継続され、万が一、これらのディーゼル発電機からの電源供給が断たれても、差圧形検出器及び圧力検出器は、当該蓄電池から電源供給を受けることも可能である【図1、図5、図14①】。

これに対し、指示計は、電気信号の受信がなされれば原子炉水位及び圧力を表示することができ、表示に電源を要しない【図1、図3、図5】。

非常用ディーゼル発電機 2 C の機能喪失以降の状況を述べると、当該機能喪失時点においては、狭帯域の原子炉水位の差圧形検出器（C 3 4 - N 0 0 4 A, B, C の 3 台）は蓄電池から【図 1】、広帯域の原子炉水位の差圧形検出器（B 2 2 - N 0 9 1 D）は非常用ディーゼル発電機 2 D から【図 3】、原子炉圧力の圧力検出器（C 3 4 - N 0 0 5）は蓄電池から【図 5】、それぞれ電源が供給されていた。そして、狭帯域の原子炉水位の差圧形検出器（C 3 4 - N 0 0 4 A, B, C の 3 台）及び原子炉圧力の圧力検出器（C 3 4 - N 0 0 5）については、蓄電池の電源枯渇に先立って予備充電器への切替えを行い、非常用ディーゼル発電機 2 D から電源が供給されるようにした（【図 1 4 ①】。これは上記（1）で示したアに相当する。）。

したがって、東北地方太平洋沖地震発生後においても、各種検出器には電源が供給され、指示計には一貫して原子炉水位及び圧力が表示されていたので、運転員は、指示計に示された値を監視して本件発電所を安定して冷温停止に導くことができたのである。なお、この監視に当たっては、プロセスコンピュータ^(注3)に記録された原子炉水位及び圧力のデータ（1秒値）が一部の時間帯を除き中央制御室のディスプレイ端末装置に連続して表示されていたことから、そのデータも確認している【図 1, 図 5, 図 9, 図 10】。

原子炉水位は、差圧形検出器で検出され、電気信号に変換された後、この電気信号が中央制御室の記録計、プロセスコンピュータ及びナトラスに伝達される。そして、この電気信号の伝達を受けて、記録計、プロセスコンピュータ及びナトラスに原子炉水位が記録される。これらの記録計、プロセスコンピュータ及びナトラスについては、狭帯域の水位を記録するもの【図1，図2】と、広帯域の水位を記録するもの【図4，図7～図10】とがある。

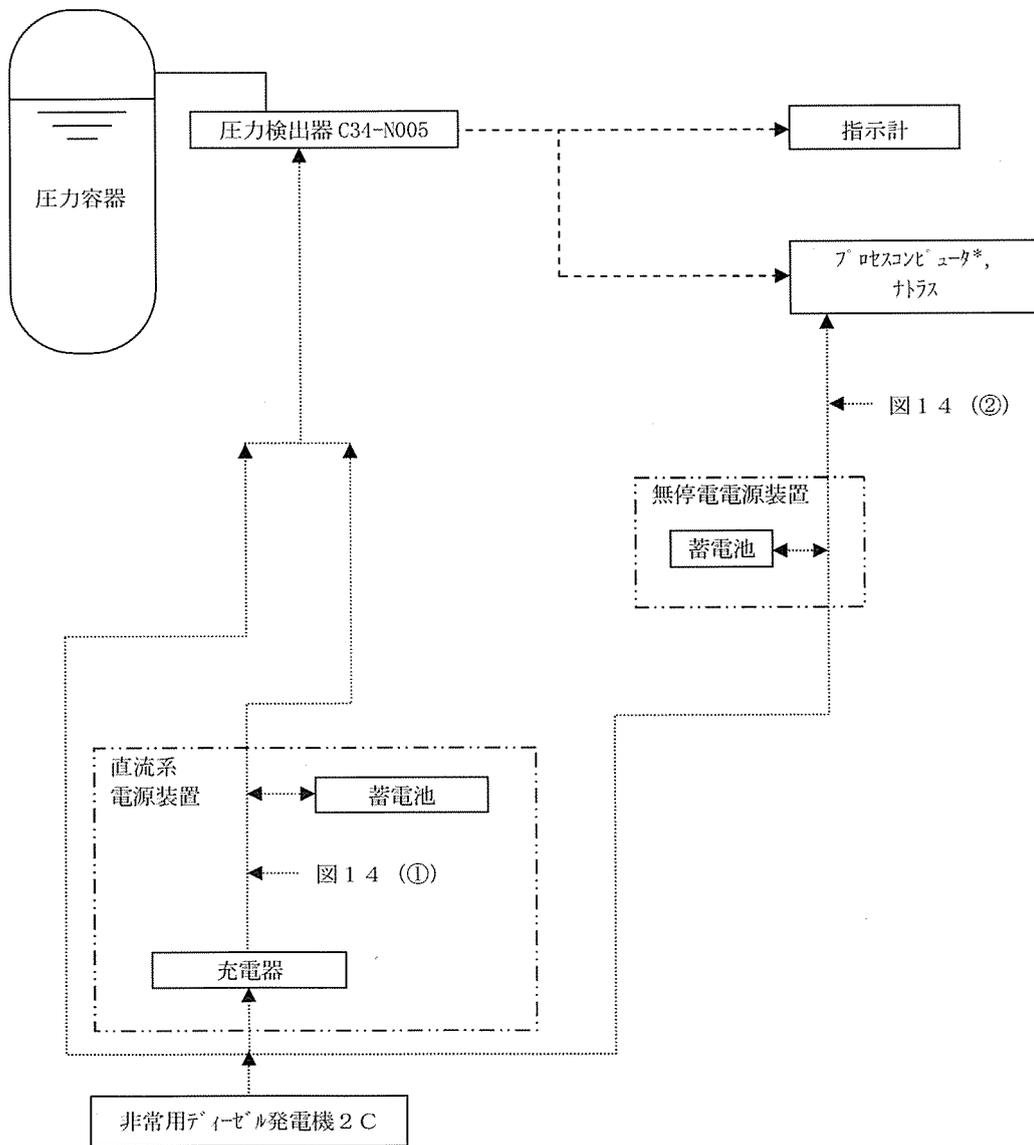
図5 電源供給・電気信号概略図（外部電源喪失時）
 【原子炉圧力（広帯域）；指示計，プロセスコンピュータ，ナトラス】

* プロセスコンピュータは、電源切替のため、平成23年3月12日11時50分から12時26分の時間帯で、データの欠落がある。

原子炉圧力は、圧力検出器で検出され、電気信号に変換された後、この電気信号が中央制御室の指示計に伝達される。そして、この電気信号の伝達を受けて、指示計に広帯域の原子炉圧力が表示される【図5、図6】。

原子炉圧力は、圧力検出器で検出され、電気信号に変換された後、この電気信号が中央制御室の記録計、プロセスコンピュータ及びナトラスに伝達される。そして、この電気信号の伝達を受けて、記録計、プロセスコンピュータ及びナトラスに原子炉圧力が記録される。これら記録計、プロセスコンピュータ及びナトラスについては、狭帯域の圧力を記録するもの【図11】と、広帯域の圧力を記録するもの【図5，図6，図12，図13】とがある。

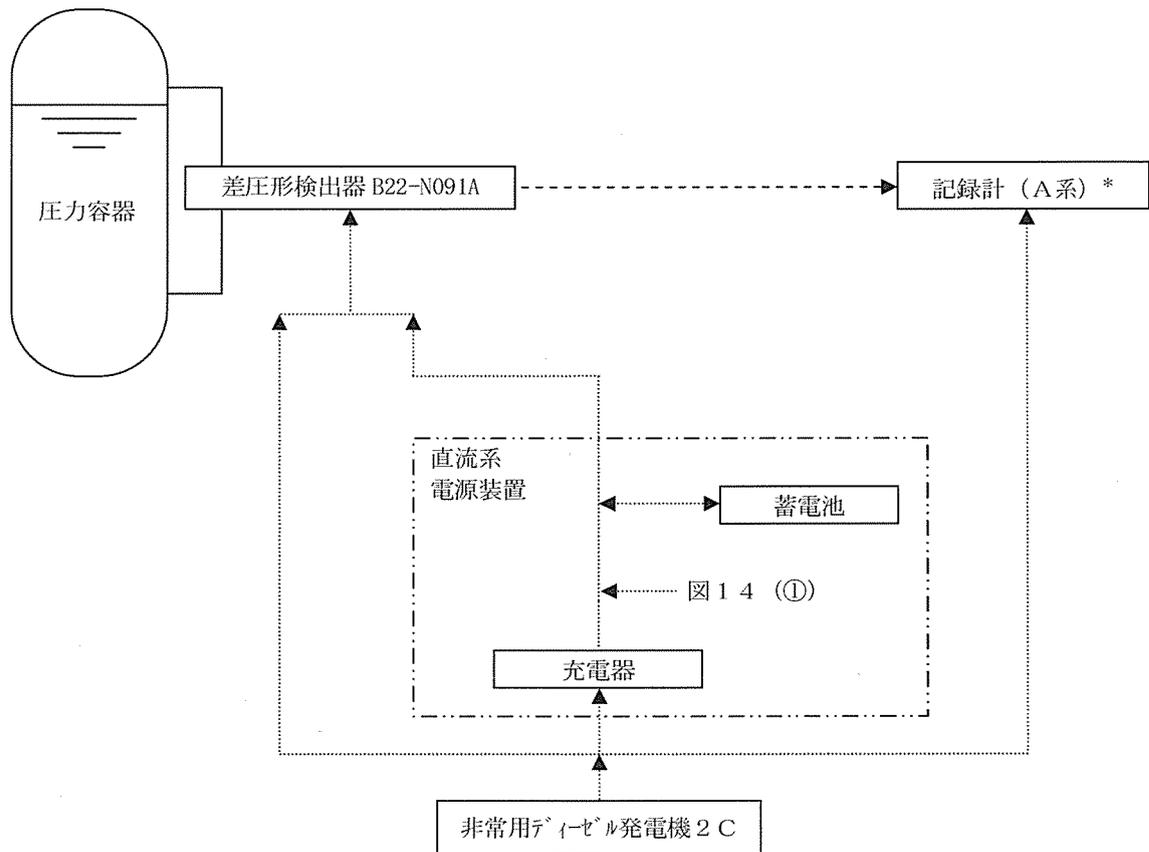
図7 電源供給・電気信号概略図（外部電源喪失時）
【原子炉水位（広帯域）；記録計（A系）】

* 記録計（A系）は、非常用ディーゼル発電機2C停止により、平成23年3月11日19時25分頃以降、データの欠落がある。その後、平成23年3月13日19時37分に外部電源が復旧したため、同日22時頃以降、データの記録を再開している。

東北地方太平洋沖地震及びこれに伴う津波により、本件発電所においては、外部電源及び非常用ディーゼル発電機2Cの機能が喪失したため、同発電機2Cに接続されている広帯域の原子炉水位の記録計(A系)【図7】及びプロセスコンピュータ・ナトラス【図9，図10】、並びに広帯域の原子炉圧力の記録計(A系)【図12】については、それぞれデータの欠落がある。また、広帯域の原子炉水位及び圧力の記録計(B系)については、ペンサーボユニット(記録計のペンを動かす部分)の不具合により、データの欠落がある【図8，図13】。

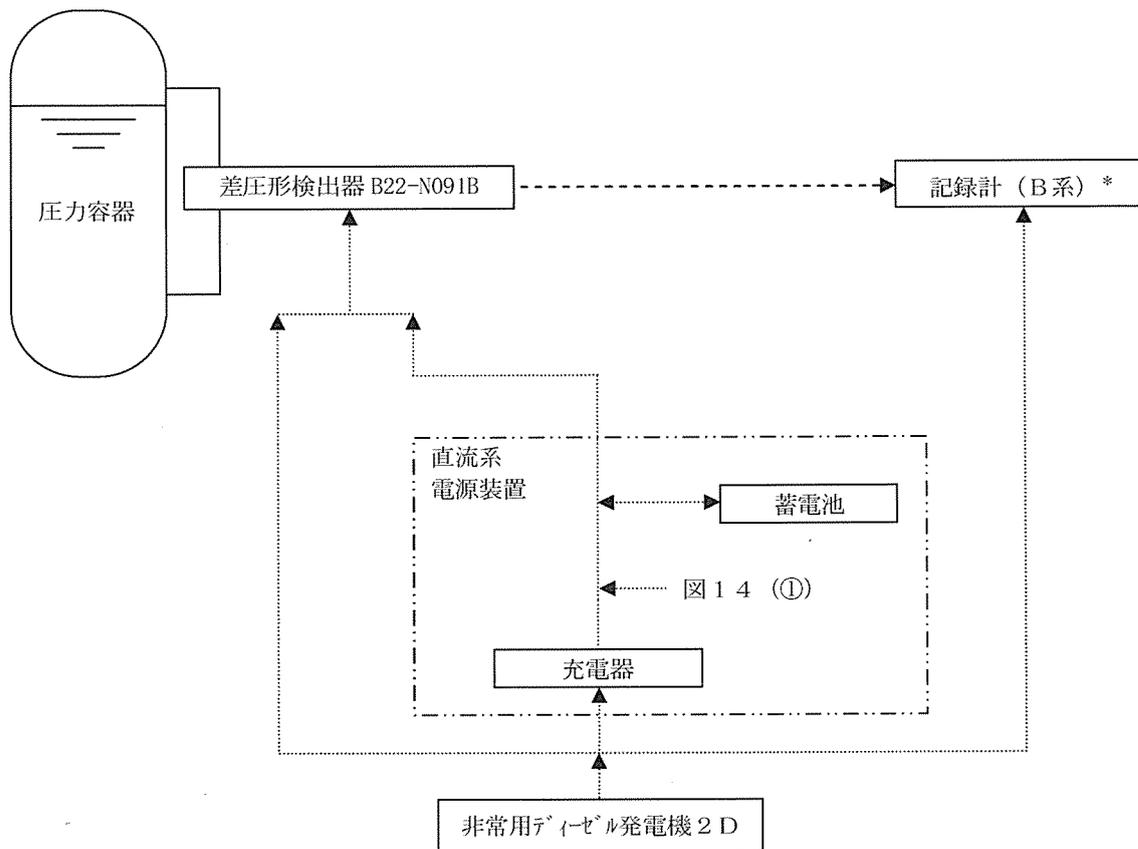
図 8 電源供給・電気信号概略図（外部電源喪失時）
 【原子炉水位（広帯域）；記録計（B系）】

* 記録計（B系）は、ペンサーボユニットの不具合により、平成23年3月11日
 19時30分頃以降、データの欠落がある。

広帯域の原子炉水位及び圧力の記録計（B系）が停止した原因は、前記第1の2で述べたとおり、ペンサーボユニットに不具合があったためであり⁴、非常用ディーゼル発電機2Cの停止とは関連はない。

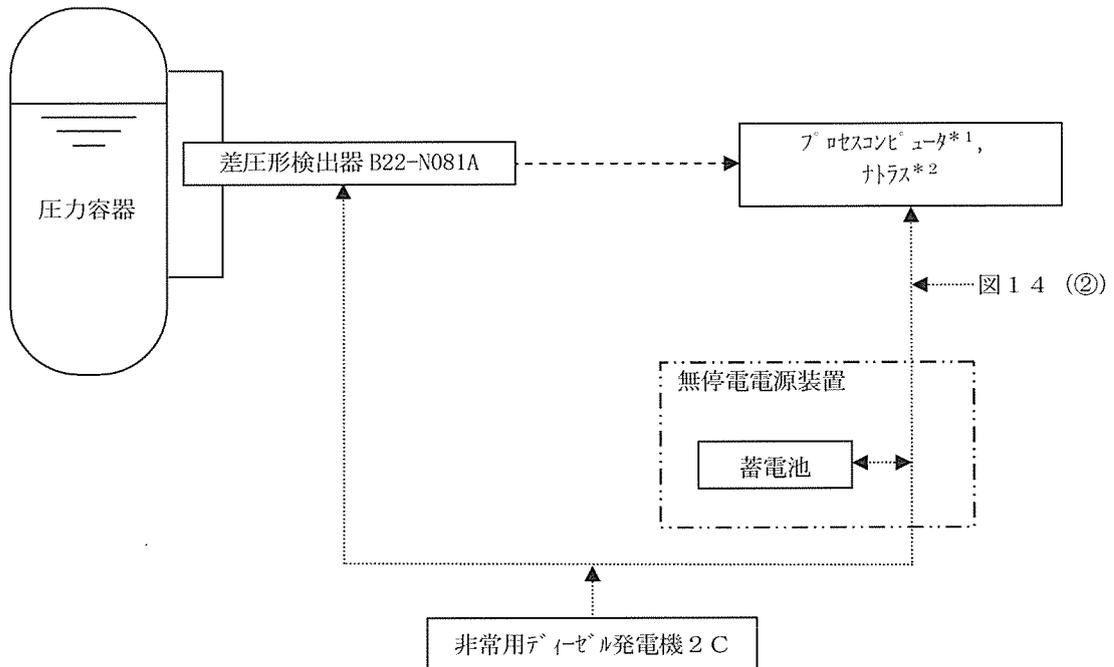
図9 電源供給・電気信号概略図（外部電源喪失時）
 【原子炉水位（広帯域A系）；プロセスコンピュータ，
 ナトラス】

- * 1 プロセスコンピュータは、原子炉スクラムによる検出器停電のため、平成23年3月11日14時49分から16時36分の時間帯で、データの欠落がある。
 また、非常用ディーゼル発電機2C停止により、平成23年3月11日19時26分以降、データの欠落がある。その後、同月13日19時37分に外部電源が復旧したため、同月14日5時38分以降、データの記録を再開している。
- * 2 ナトラスは、原子炉スクラムによる検出器停電のため、平成23年3月11日14時49分から16時36分の時間帯で、データの一部に欠落がある。

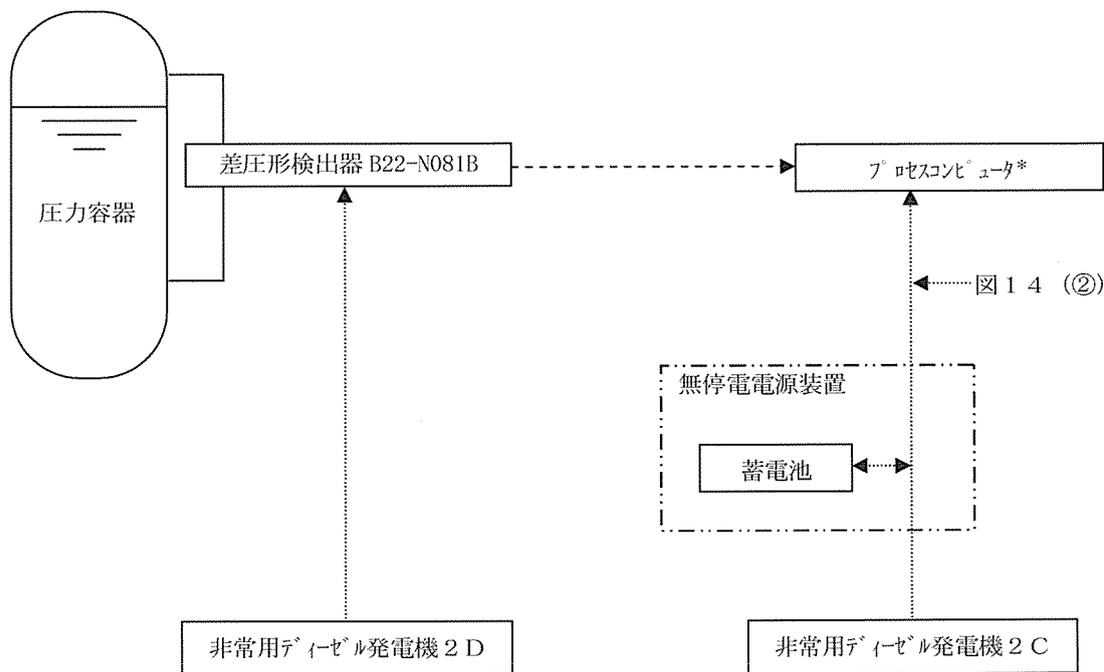
【原子炉水位（広帯域 B 系）；プロセスコンピュータ】

* プロセスコンピュータは、原子炉スクラムによる検出器停電のため、平成 23 年 3 月 11 日 14 時 49 分から 16 時 10 分の時間帯で、データの欠落がある。

また、電源切替のため、平成 23 年 3 月 12 日 11 時 50 分から 12 時 26 分の時間帯で、データの欠落がある。

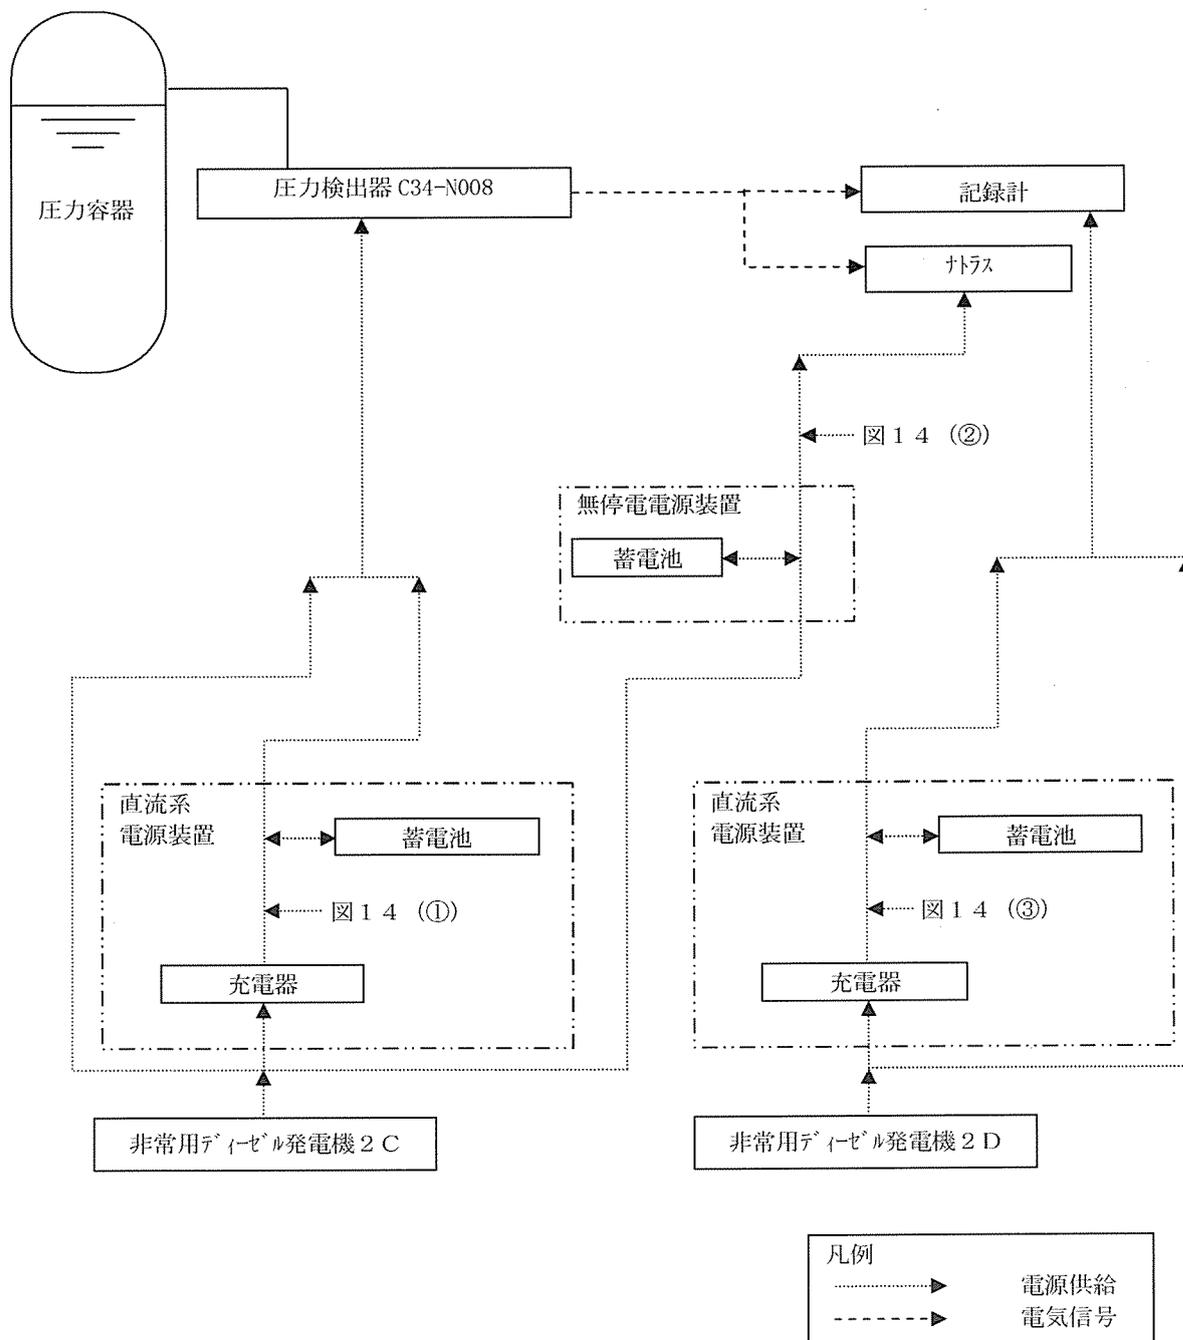
図 1 1 電源供給・電気信号概略図（外部電源喪失時）

【原子炉圧力（狭帯域）；記録計，ナトラス】

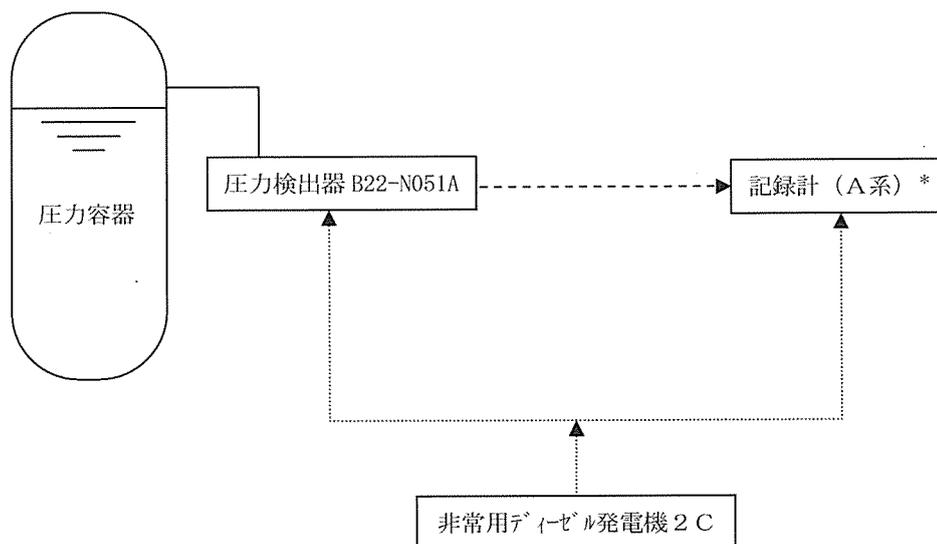
図 1 2 電源供給・電気信号概略図（外部電源喪失時）

* 記録計（A系）は、非常用ディーゼル発電機 2C 停止により、平成 23 年 3 月 11 日 19 時 25 分頃以降、データの欠落がある。その後、平成 23 年 3 月 13 日 19 時 37 分に外部電源が復旧したため、同日 22 時頃以降、データの記録を再開している。

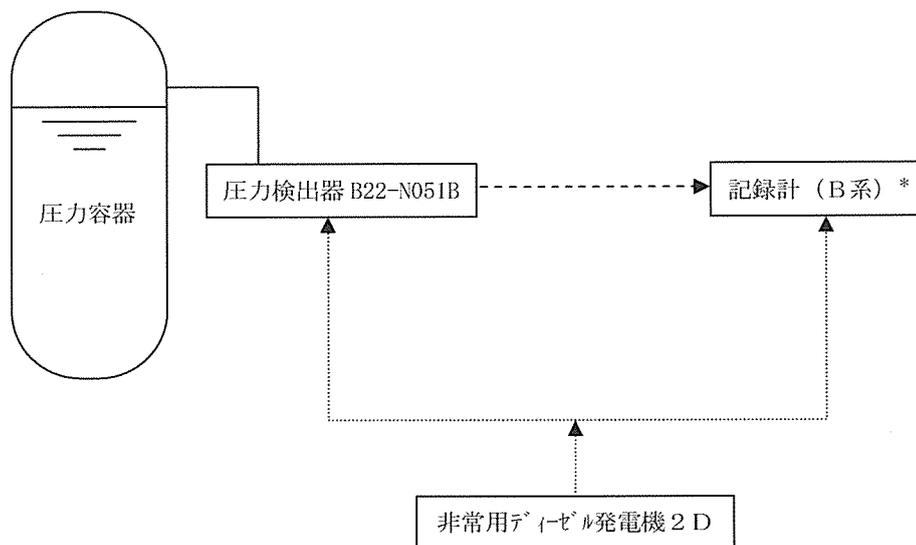
図 1 3 電源供給・電気信号概略図（外部電源喪失時）
 【原子炉圧力（広帯域）；記録計（B系）】

* 記録計（B系）は、ペンサーボユニットの不具合により、平成23年3月11日
 19時30分頃以降、データの欠落がある。

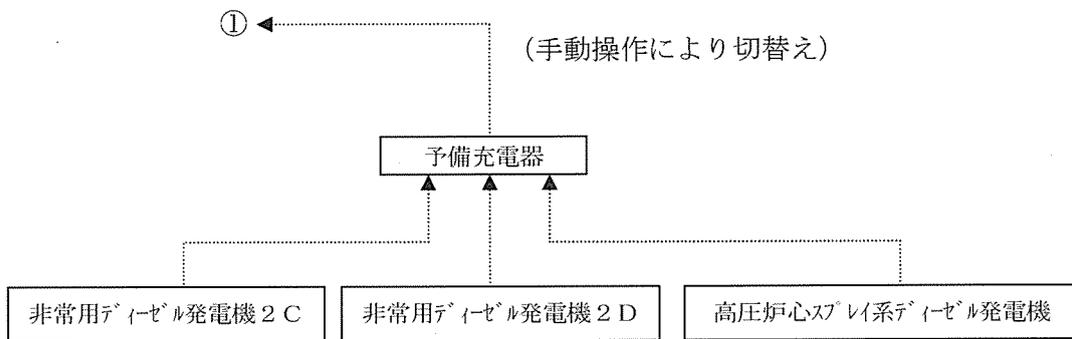
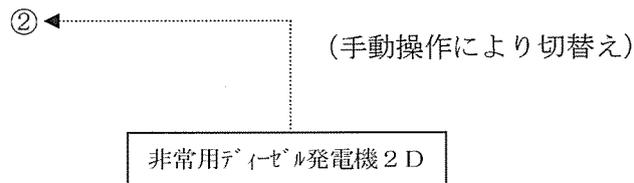
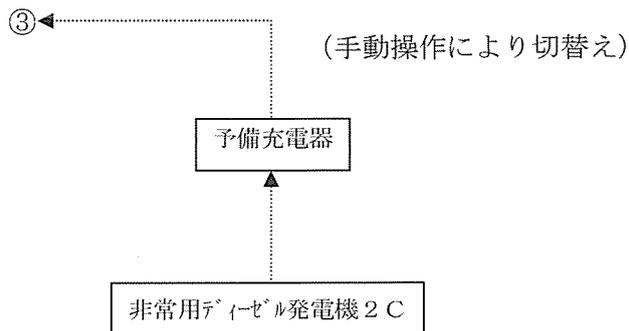
図 1 4 直流系電源装置予備充電器等

① 直流系電源装置予備充電器

② プロセスコンピュータ・ナトラス予備電源

③ 直流系電源装置予備充電器

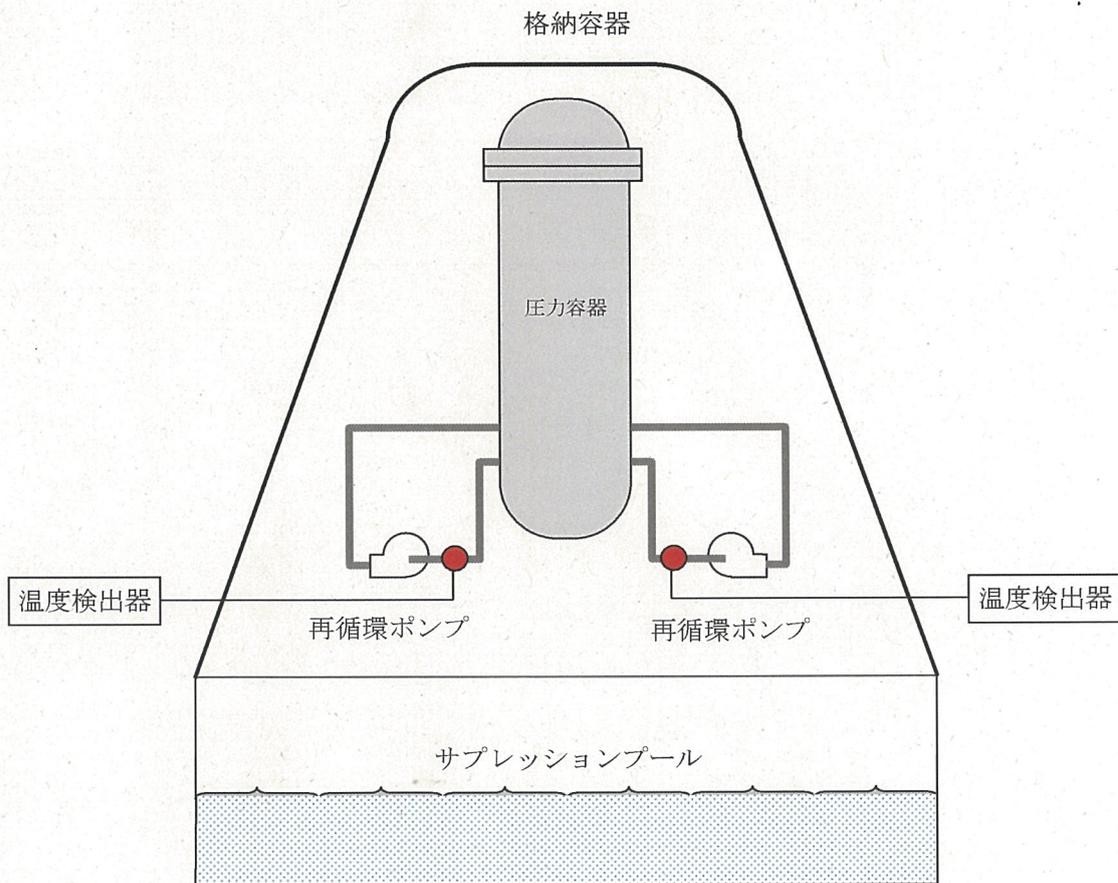
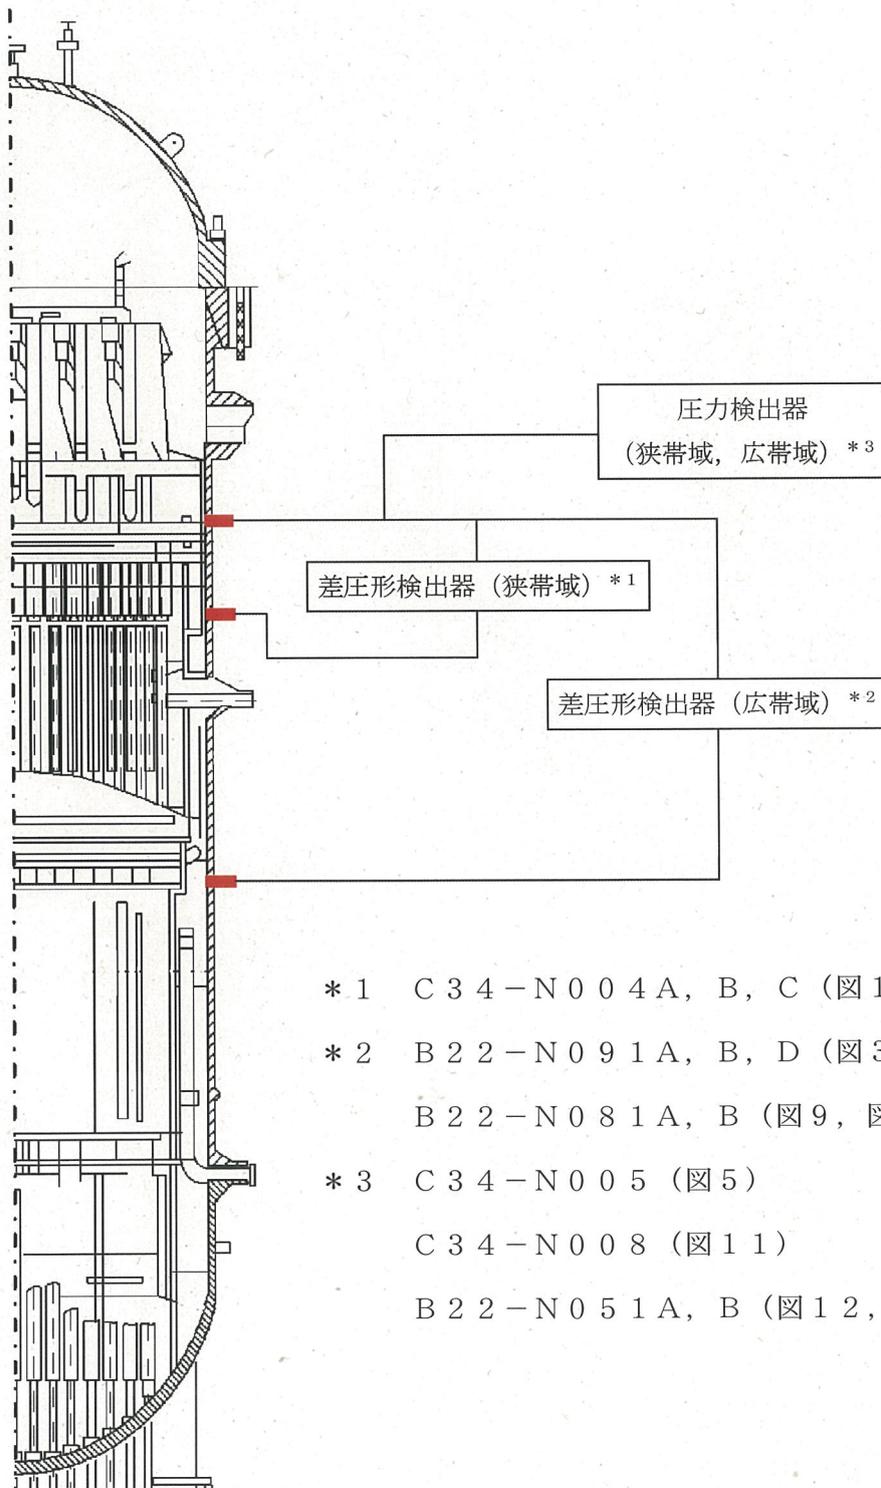
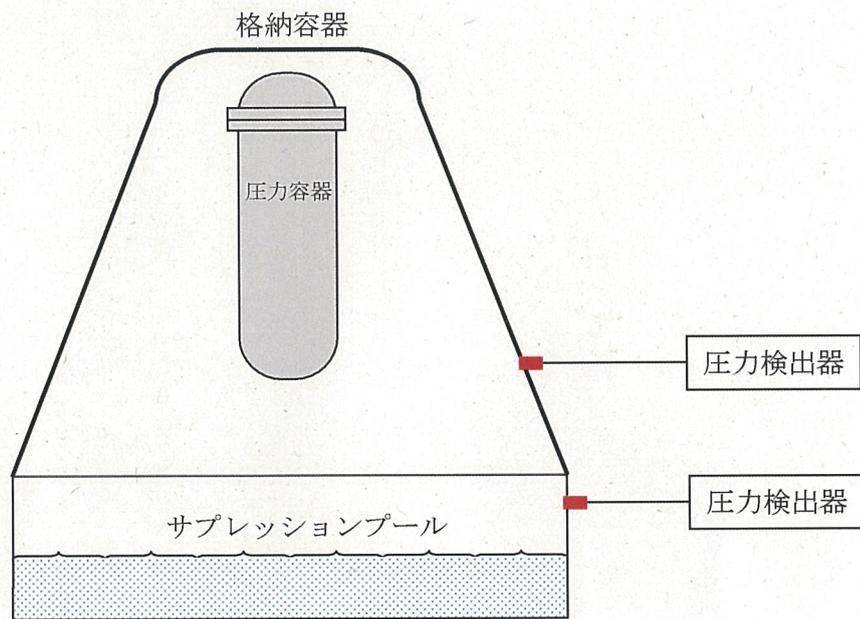
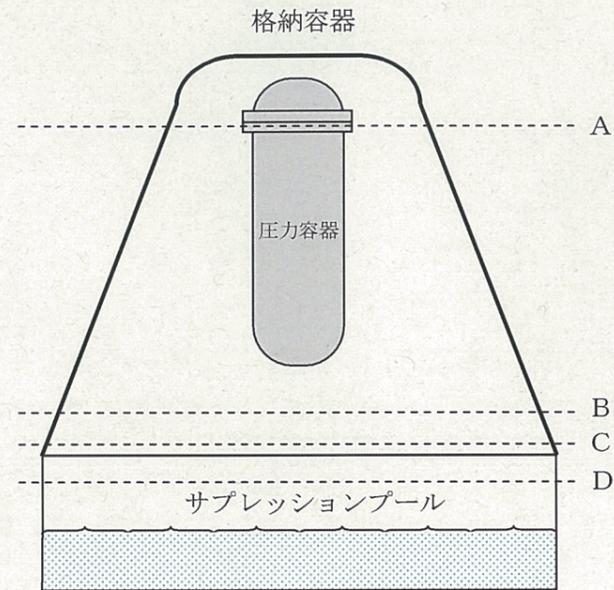
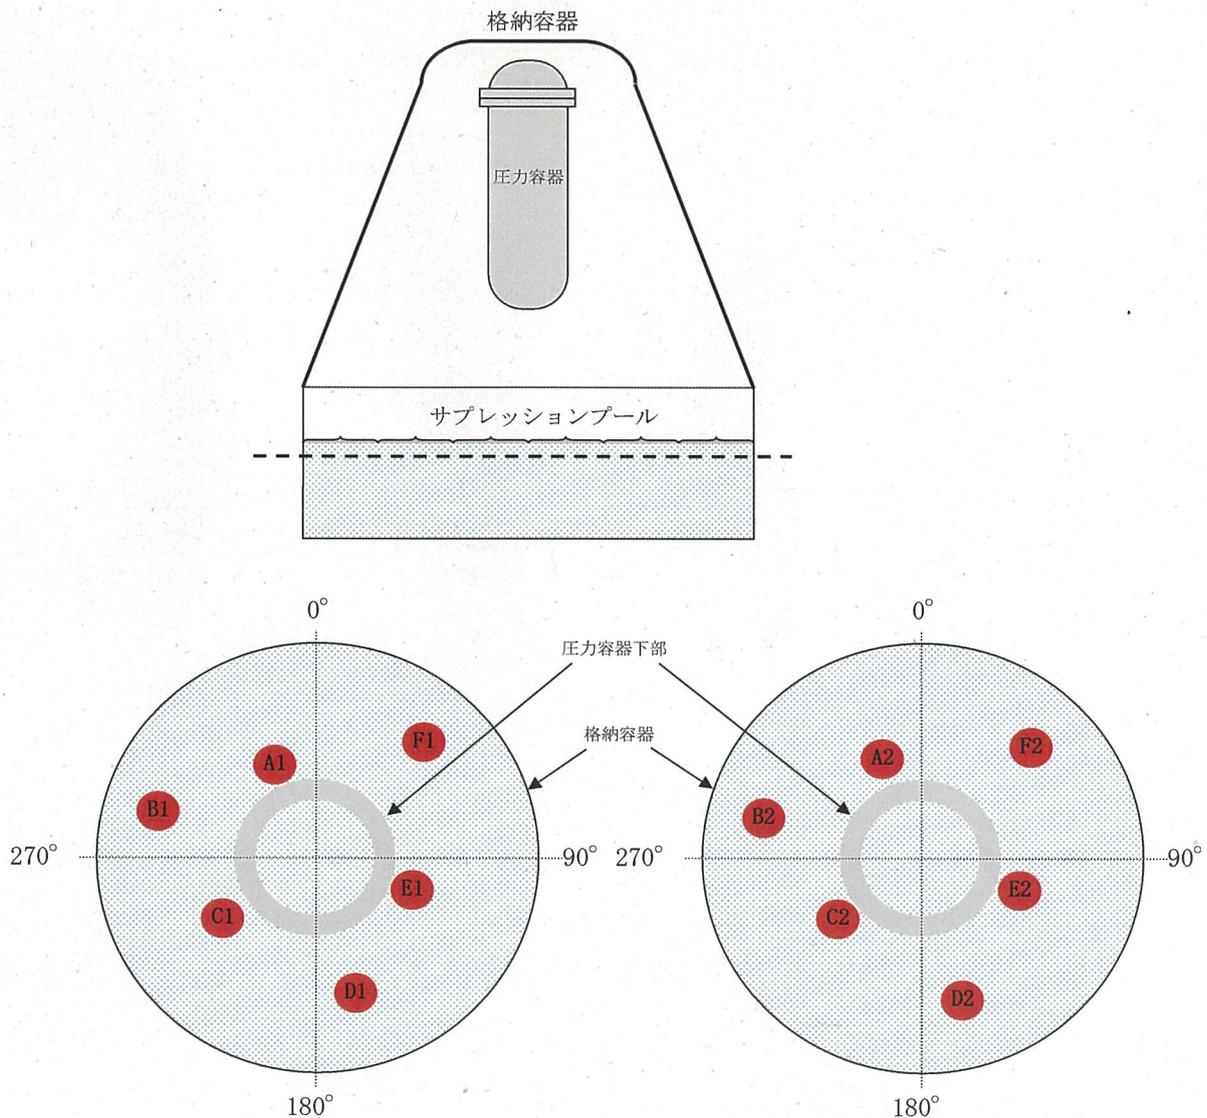
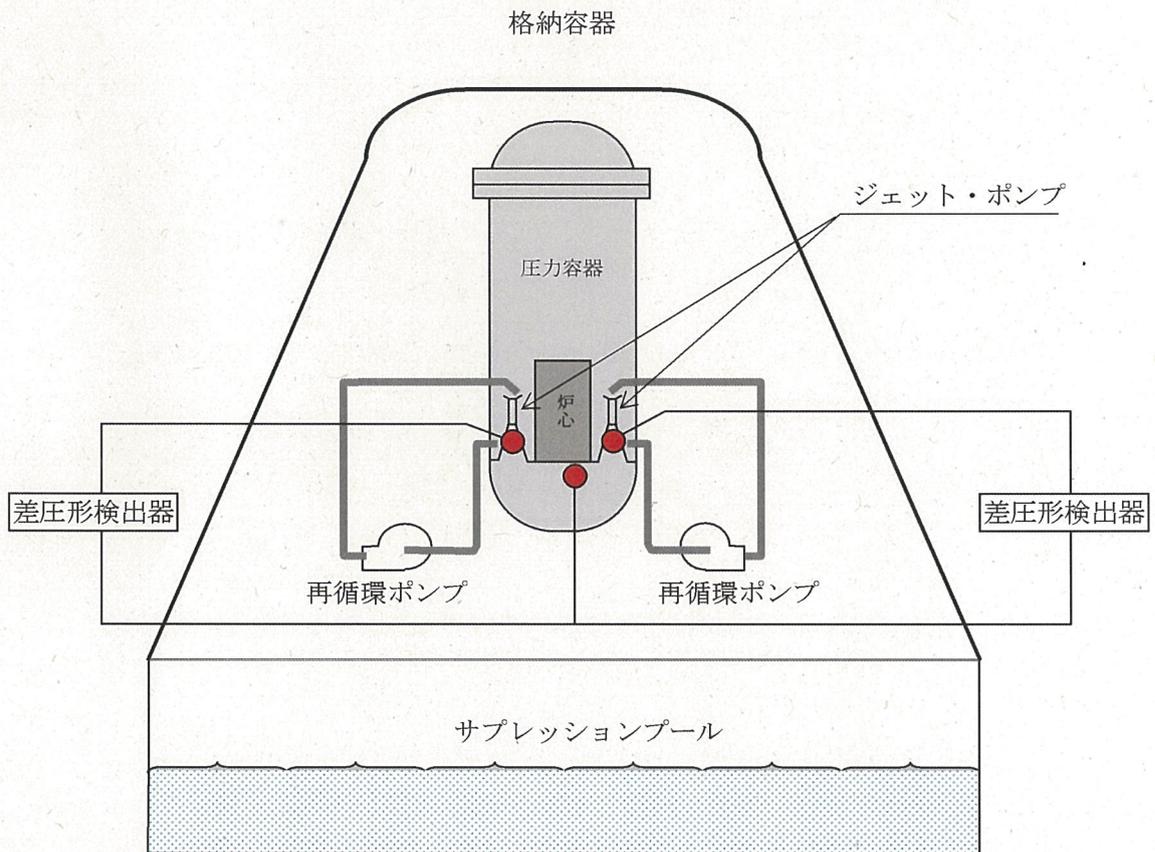
図 1 5 本件発電所における各データ計測箇所概略図
 [出典：被告日本原電作成]

凡例
 ● , ■ : 計測箇所を示す。

* プロセスコンピュータの「S/P水温1」及び「S/P水温2」の値は、
上記A1～F1及びA2～F2の最大値をそれぞれ四捨五入した値である。

* 炉心流量は、各ジェット・ポンプ（20台）の流量を加算した値としている。

各データの計測箇所の位置は、図15に示すとおりである。
