令和3年(行コ)第136号 東海第二原子力発電所運転差止等請求控訴事件

一審被告 日本原子力発電株式会社

控訴審準備書面（11）

本書面は、東海第二原発の防潮堤工事の瑕疵に関するものである。

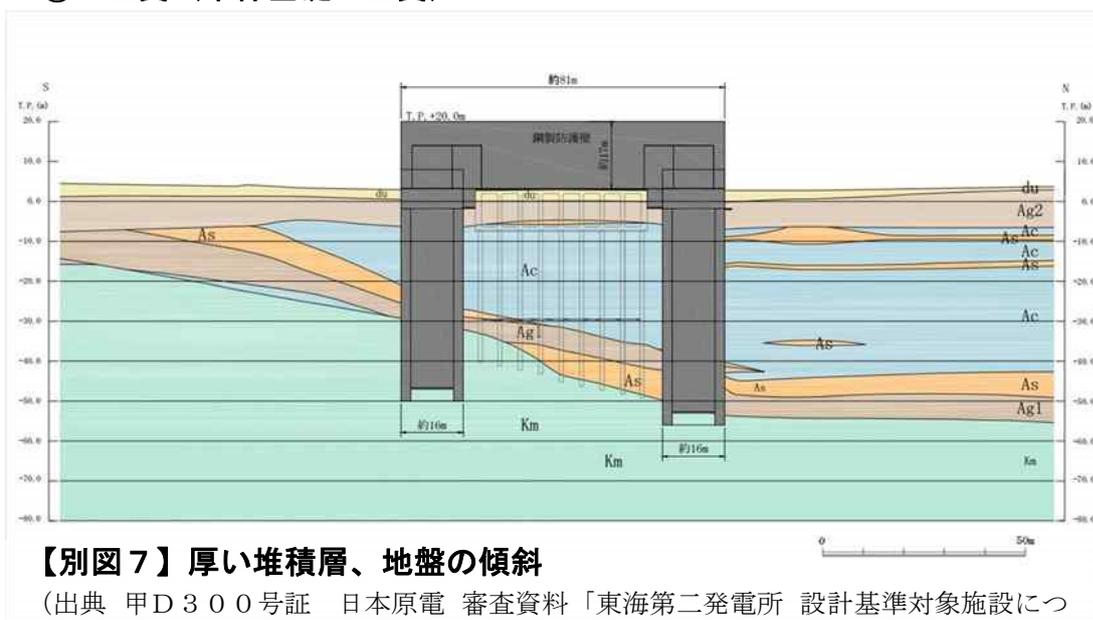
【別図7】 厚い堆積層、地盤の傾斜

下記に、甲D300号証「屋外重要土木構造物の耐震評価における断面選定の考え方について」6-25頁を掲載して「鋼製防護壁」の基礎地盤、地層を一審被告がどのように認識していたかを示す。厚い第四紀地層が分布していることからして施工において溝壁が崩落する可能性をあらかじめ考慮して細心の注意をもって施工することは必須であった。また、北側と南側で地盤条件が異なり、複雑な挙動が考えられると認識している以上、最初の構造設計と異なる状況で、すでに複雑な瑕疵・欠損が重畳して基礎としては欠陥である。安易な補修では複雑な挙動に対応できない。

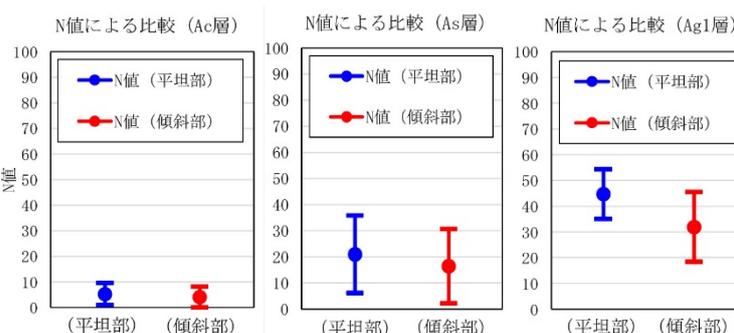
【別図8】 柔らかい沖積Ac層（粘土層）

Ac層（粘土層）が南基礎で20m、北基礎で30数m。事前にボーリング調査をしており、N値がAc層では5程度しかなく、掘削壁の粘土層が崩壊するリスクはあらかじめ予見できたはず。
