令和3年（行コ）第136号 東海第二原子力発電所運転差止等請求控訴事件

控訴準備書面（10）

～ケーブル火災に関する一審被告への反論と新たな主張～

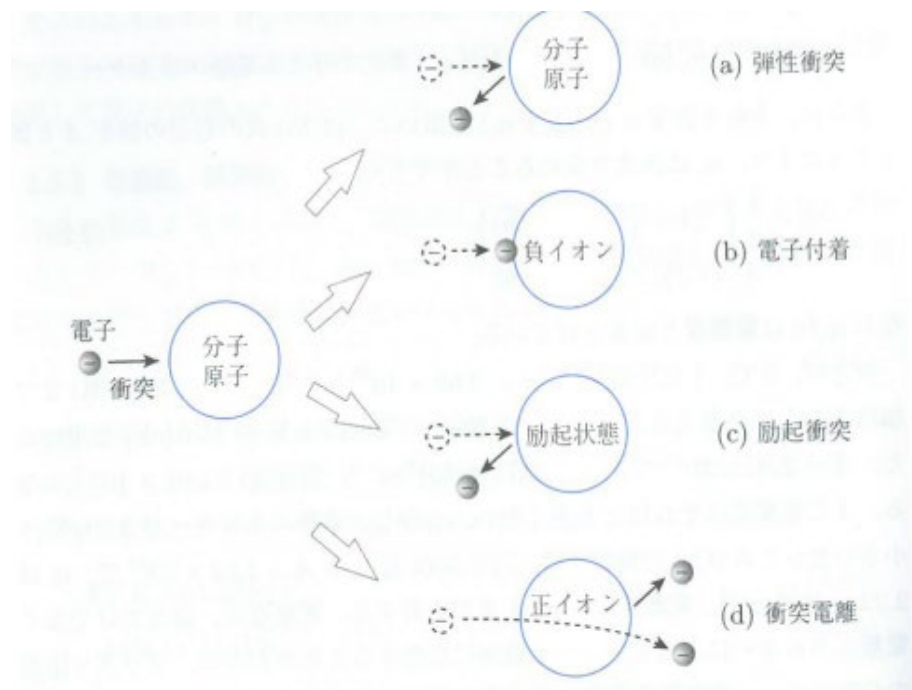
図 2.6 電子と分子との各種衝突現象

しかし、大気中の電圧が一定程度以上高くなると、すでに電離して大気中に存在する独立の電子が動き出すことになる。そして動き始めた電子が大気中の原子と衝突することにより、衝突された原子の外殻にある電子が原子から離れる作用が生ずる。かかる作用を、電離という。

(上記図面は、甲 C 1 1 7 号証)

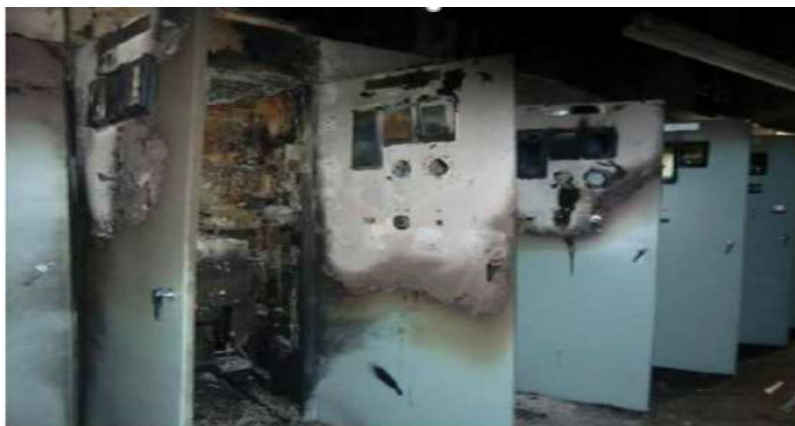
(以上の画像は、甲C121号証)

女川1号機では、異なる2台の高圧電源盤でアーク放電が発生し、連続する10台の高圧電源盤にケーブルダクトを通じて損傷が広がった。この損傷及びその後の火災によって安全系の残留熱

除去系ポンプが一時停止するという二次的な事象も発生した。

①地震の大きな振動によって、耐震架台が設置されてない当該盤のマグネブラストしゃ断器(MBB)が固定されず、下部スペースがあることから大きく揺れ、一次、二次側断路部の接続導体及び絶縁物が変形、破損した。

②断路部の変形、破損により接続導体が周囲の構造物(バリアなど)に接触し、短絡、地絡が発生した。

④アーク放電の発生熱の影響により、盤内ケーブルの絶縁被覆は溶けて発煙し、遮断器を含む周辺構造物が破損した。
