平成24年（行ウ）第15号 東海第二原子力発電所運転差止等請求事件

準備書面（50）

東海第二原発のケーブルの老朽化問題について

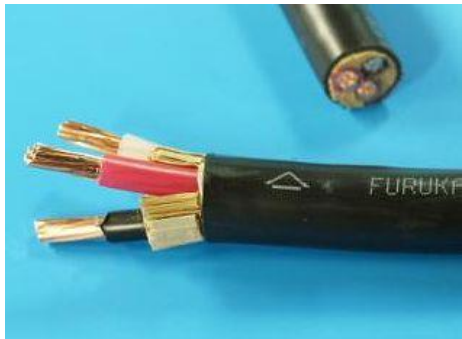
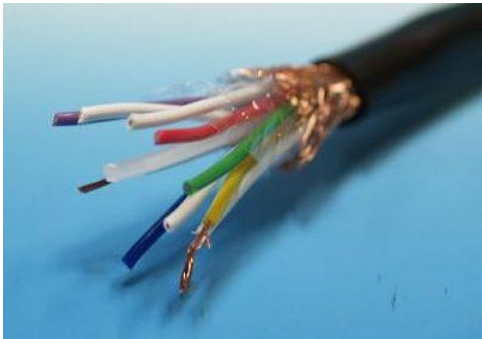
表 1 ケーブルの役割と特徴

電力用	計装・制御用
用途	機器に電力を送る	センサーからの計測信号を送る 機器に制御信号を送る
構造(写真は、インターネット「電線ストア.com」(中部電材㈱)より)

特徴	<ul style="list-style-type: none"> ・流す電流が大きい ・1本のケーブルに通常2～3本の導線。 ・電圧/電流の大きさによって、太さが変わってくる。 	<ul style="list-style-type: none"> ・流す電流が極く小さい ・1本のケーブルに多数の導線。 ・導線の太さは直径1mm程度。ケーブルの太さは導線の数に比例。

ケーブルは、導線と被覆(絶縁体) からできており、用途の違い等によって、様々な種類が存在する。

原子力発電プラントに限らないが、工業プラントにおけるケーブルの役割は、表1に示すように主に2つに大別できる。

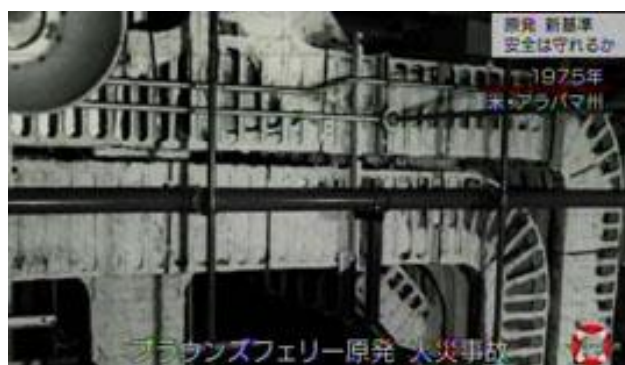
ブラウンスフェリー原発火災事故後のケーブルトレイの状態

(2013年6月20日放映 NHK「クローズアップ現代：“世界最高”の安全は実現できるのか」より)

1975年3月22日、米国ブラウンスフェリー発電所1号機において、検査に用いていたローソクの火で燃え上がったケーブルが、導火線の役割を果たしてプラント全体に燃え広がり、消火に7時間以上を要し、一時は炉心冷却が不十分な状態になるなど、極めて深刻な事態を招いた。^{*1}

1975年3月22日、格納容器貫通部の漏洩検査を行っていた際、検査に用いていたローソクの火が貫通部のシール材(ポリウレタン)に引火した。結果的にケーブル分配室と原子炉建屋の2カ所での火災となった。ケーブル分配室の火災は約4時間で鎮火されたが、原子炉建屋の火災の消火には7時間以上を要した。数多くのケーブルが焼損し安全設備や機能が影響を受けた。特に電気/制御機器が利用できなくなったため、一時は炉心冷却が不十分な状態となるなど極めて深刻な事態となったが、運転員の適切な対応措置により大事には至らなかった。多重の炉心冷却系の機器が同時に利用不能となったことで、機器の物理的分離及び隔離に関する設計基準を再検討する必要性等が認識された。なお、わが国ではこの火災事故を契機に、火災に対する設計上の問題点を見直し、1980年11月6日「発電用軽水型原子炉施設の火災防護に関する審査指針」を定めた。

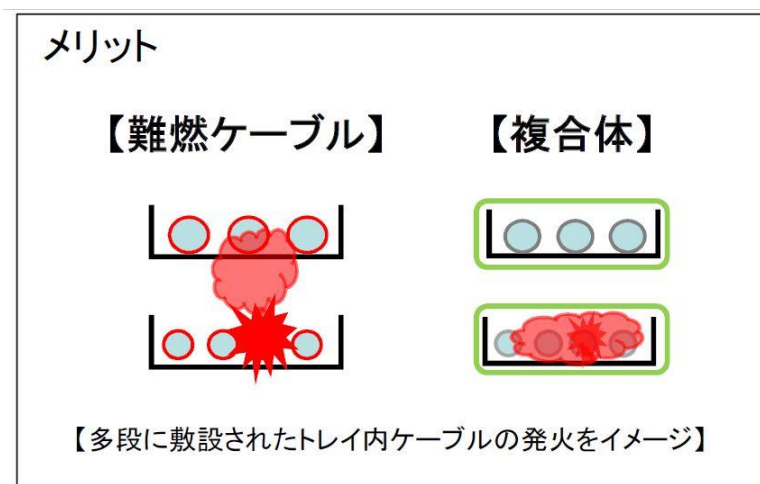
「東海第二発電所 火災による損傷防止(非難燃性ケーブルの対応:コメント回答)」
 (平成 29 年 5 月 25 日付)13 頁より

合体の場合には、「複合体の遮炎性により、下段トレイ敷設ケーブル火災が上段トレイ敷設ケーブルへ延焼することを抑制する効果がある。また、上段トレイの防火シートの遮炎性により上段トレイ敷設のケーブルへの延焼が抑制される」と説明した（平成 29 年 5 月 25 日付「東海第二発電所 火災による損傷防止（非難燃性ケーブルの対応：コメント回答）」と題する書面 13 頁。甲 C 第 28 号証）。

これに対して、更田豊志規制委員長代理から、「（難燃ケーブルの火炎が図のように燃え広がると言う前提が）なんら立証できていないではないか」と厳しく指摘された。^{*3}

この指摘を受け、被告原電は、2017 年 6 月 22 日に開催された原子力規制委員会審査会合において、「防火シートによるトレイ間の延焼抑止効果」の主張を撤回した。しかしながら、規制委員会からの厳しい指摘によって、簡単に引っ込めざるを得ないような説明をしたという事実は残る。

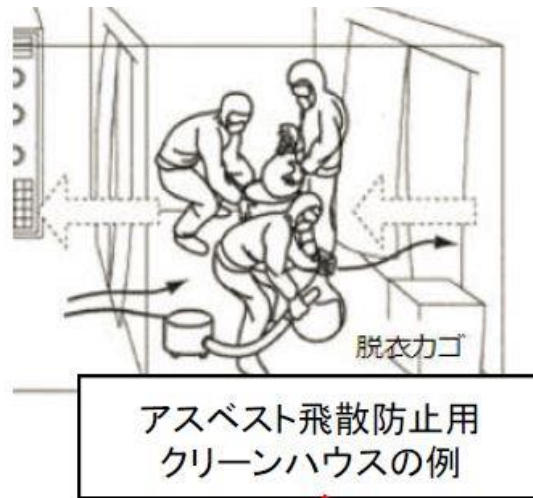
延焼防止材に含まれているアスベスト飛散防止の図解
（「東海第二発電所 火災防護について（非難燃ケーブルの防火措置による
難燃性能向上について）平成 28 年 9 月 16 日 日本原電」20 頁より）

被告原電は、「全ケーブル取替の困難性」の要因の一つとして、「ケーブルトレイ全長にわたって延焼防止材に含まれるアスベストを管理することが困難」であることを挙げている（平成28年9月16日付「東海第二発電所 火災防護について（非難燃ケーブルの防火措置による難燃性能向上について）」と題する書面20頁。甲C第29号証）。つまり、労働者がアスベスト粉塵を吸引して健康被害を受ける可能性が高いということであり、難燃ケーブルへの取替え工事における労働者の安全衛生上、大きな課題となる。

一方、被告原電はこの課題がケーブル取替え工事のみに限定されるかのようには説明しているが、防火シートによる複合体形成工事の場合は免れるというものではない。ケーブルの整線作業等においてアスベストが飛散することは不可避であり、対策が必要となることに変わりはない。その点では、「全ケーブル取替の困難性」の要因とはなり得ない。

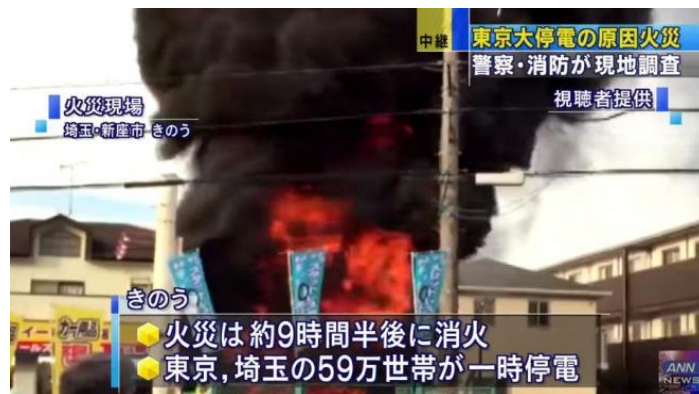
「東電地下送電設備のOFケーブル火災」を伝えるテレビ朝日のニュースより

火災が発生したOF (Oil Filled) ケーブルは、高圧電力を送るためのもので、通電する銅製の導体の内側に絶縁のための油が流れるパイプがあり、電線の外側には油を染み込ませた紙が何重にも巻かれ、漏電を防ぐ構造となっている。東京電力は、OF ケーブルでは維持管理に手間がかかり、劣化による漏電の危険もあるため、油を使わないケーブルへの切り替えを進めているが、一般的に言われる耐用年数30年を過ぎて、一定の点検をしながらも35年も使用していたことが問題視された。
