防潮堤工事の瑕疵について

弁護士 丸山 幸司

内部告発をきっかけに判明した瑕疵

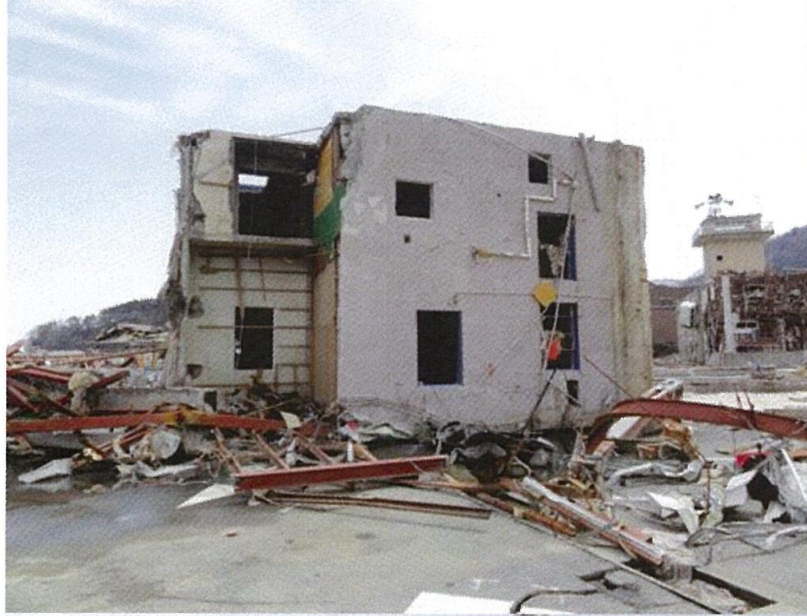
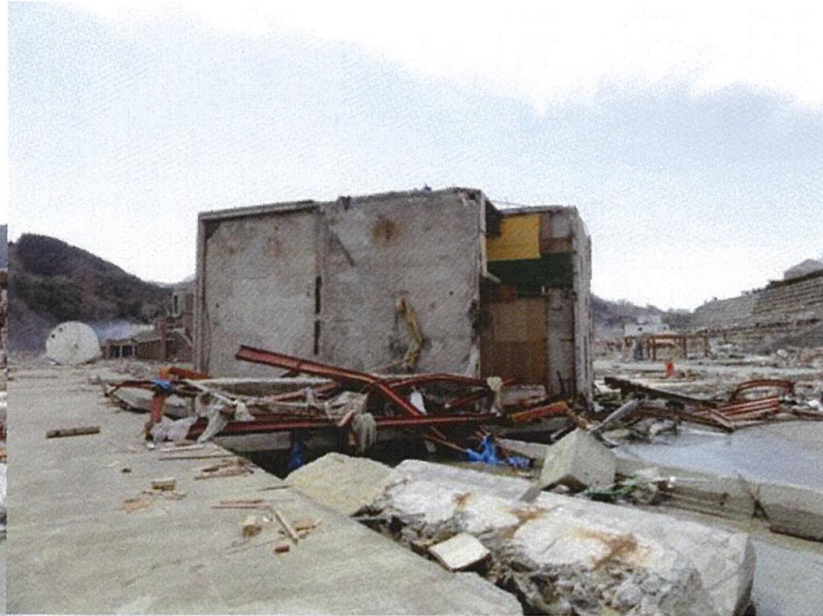
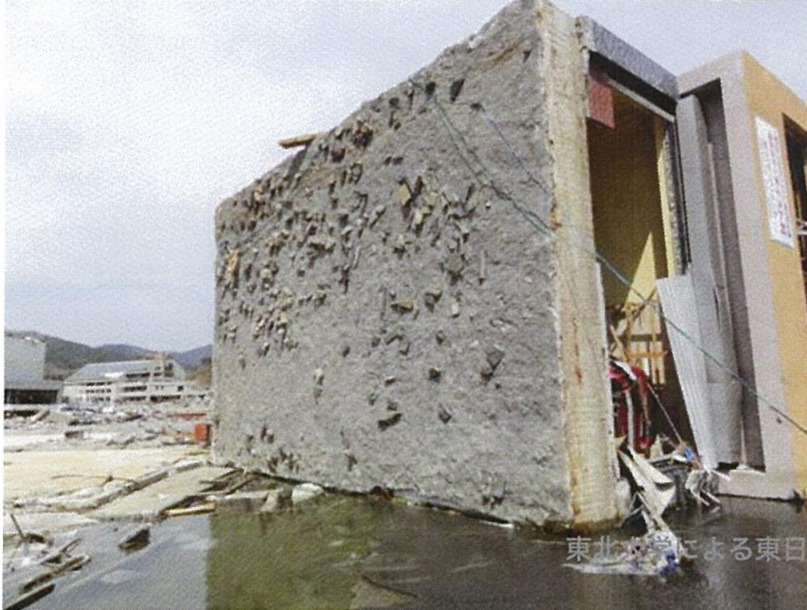
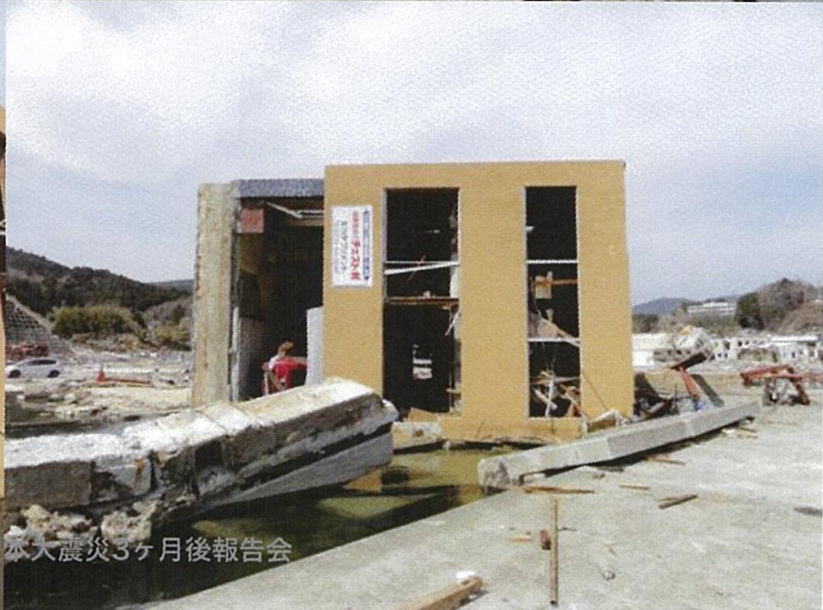
建物A

東北地方を
襲った津波
の流況と建
物被害
(甲D91)

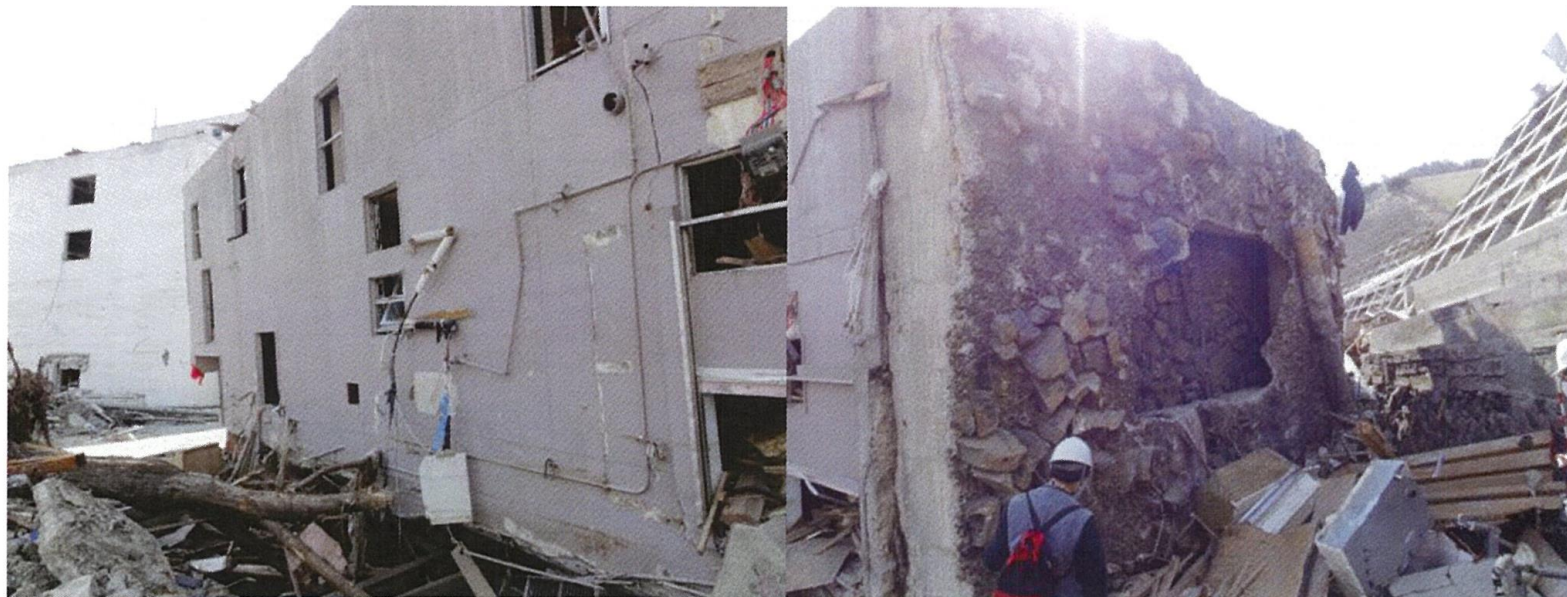
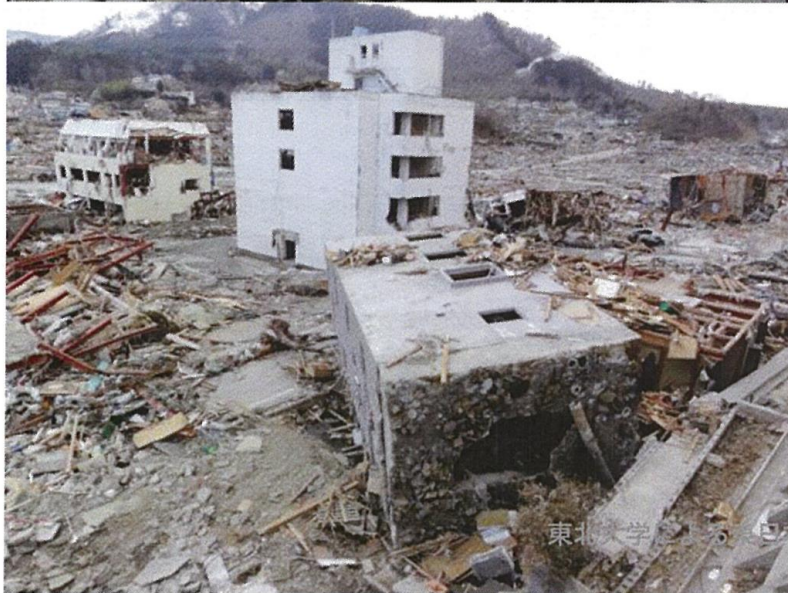
建物B

東北地方を
襲った津波
の流況と建
物被害
(甲D91) 6

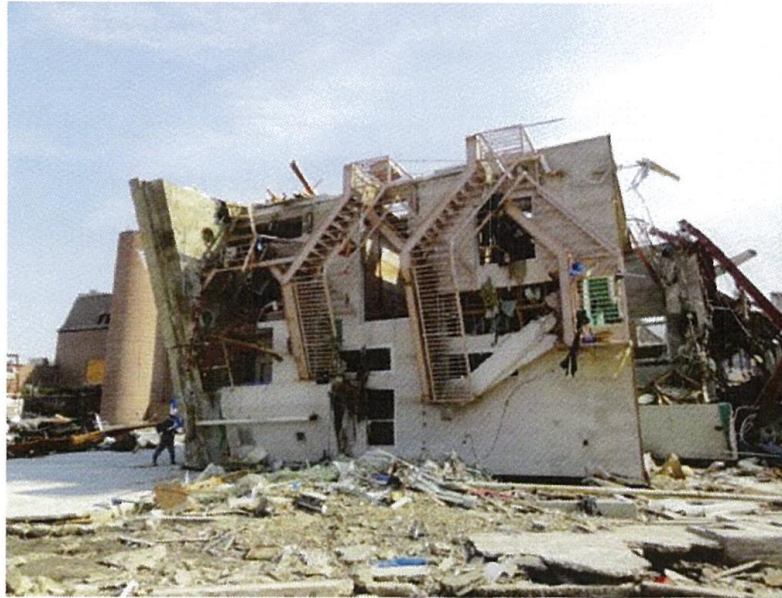
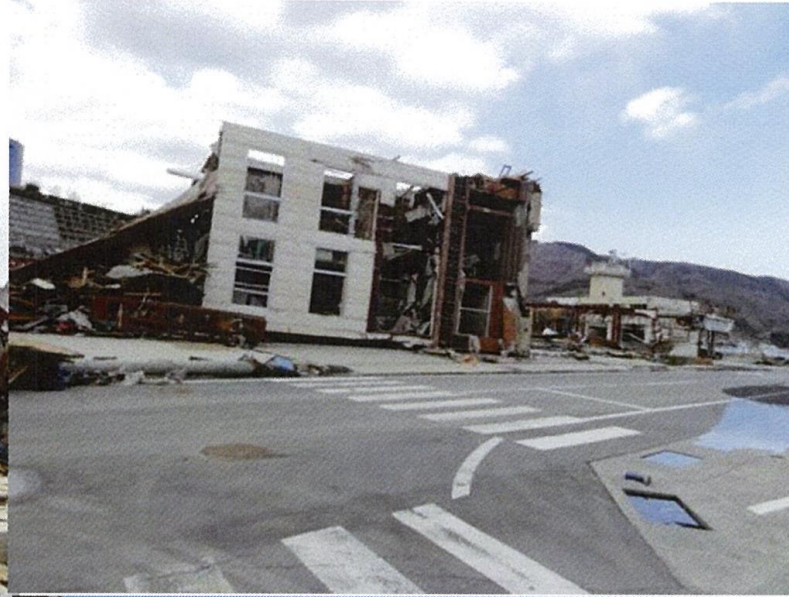
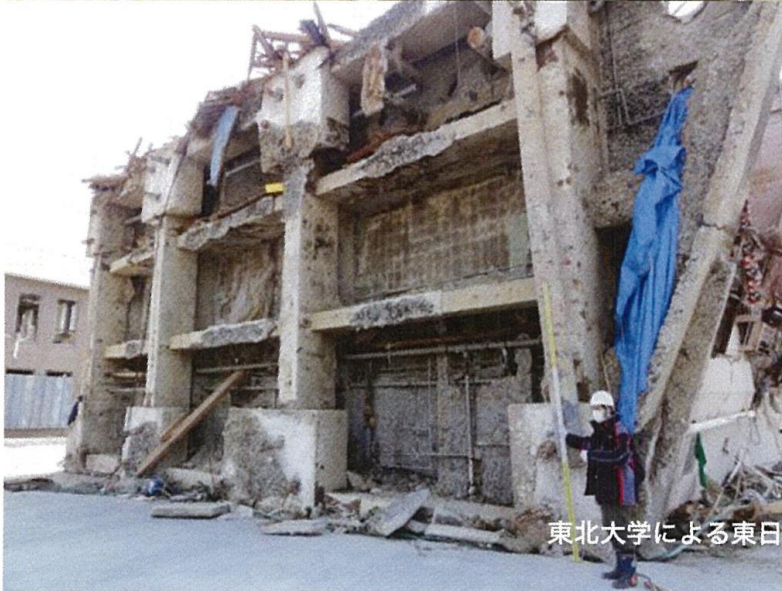
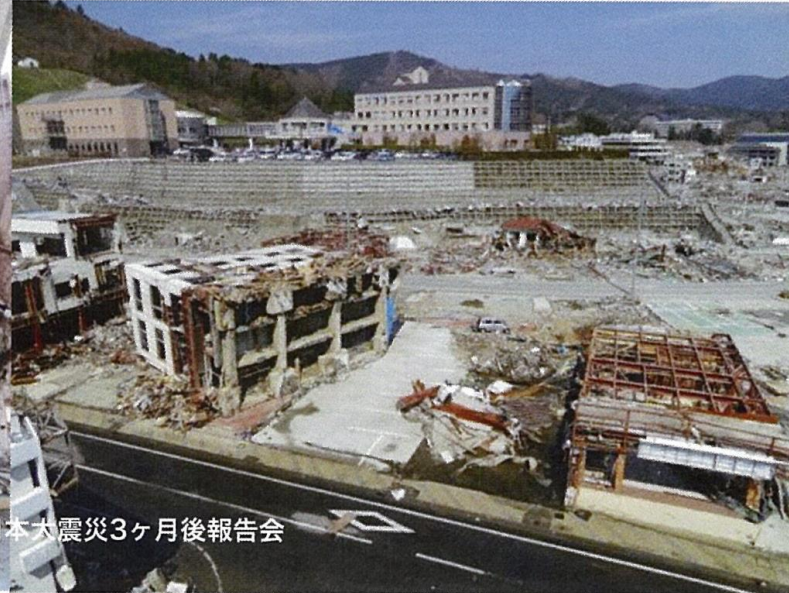
建物C

東北地方を襲った津波の流況と建物被害 (甲D91)

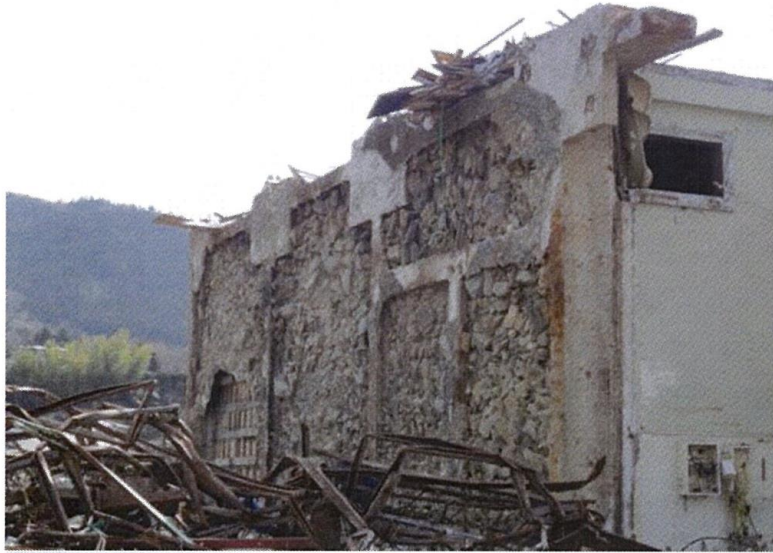
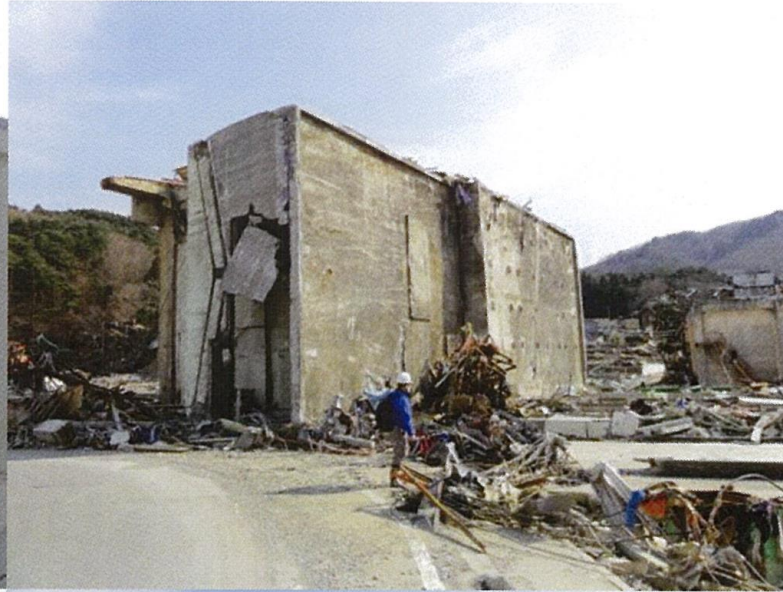
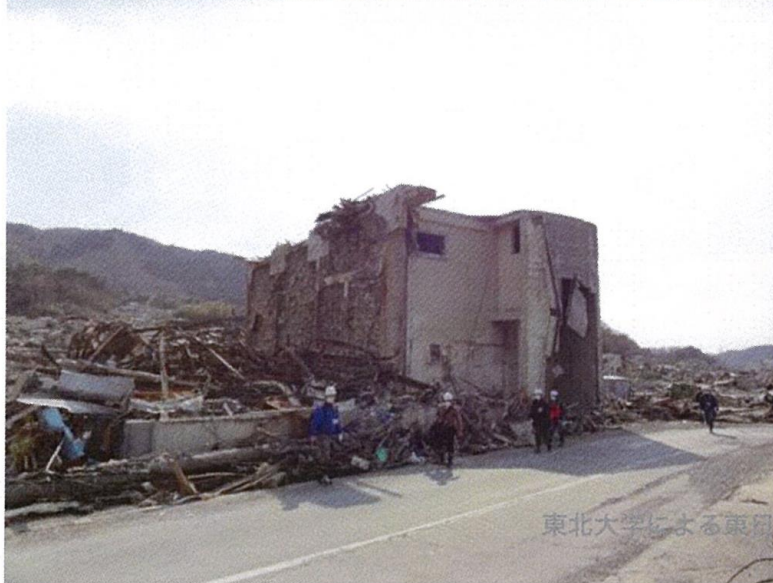
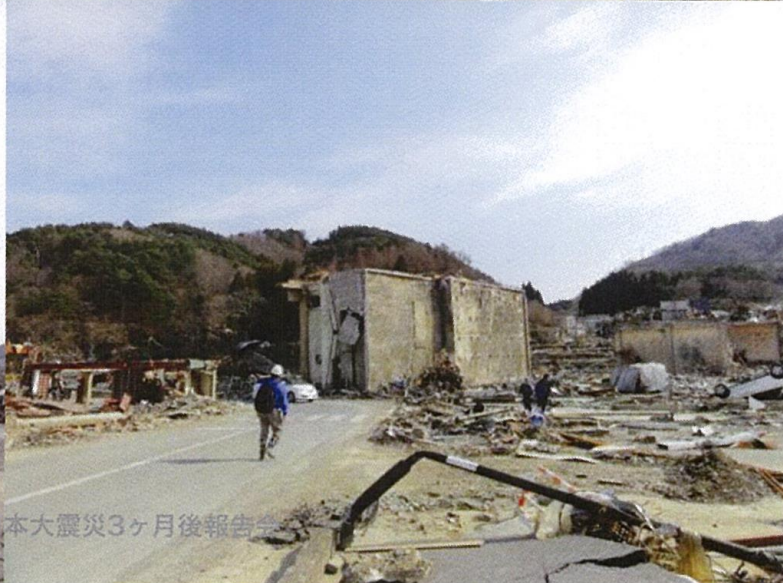
建物D

東北地方を
襲った津波
の流況と建
物被害
(甲D91)

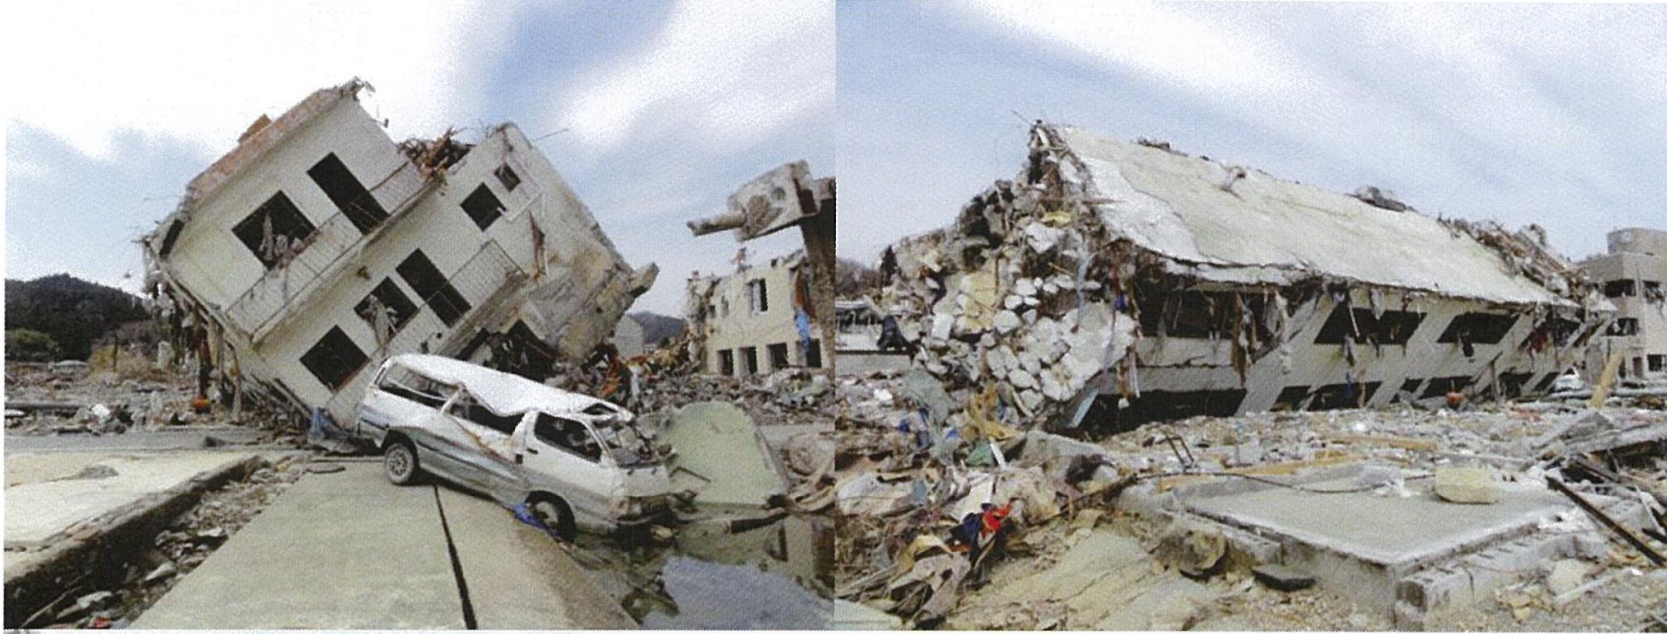
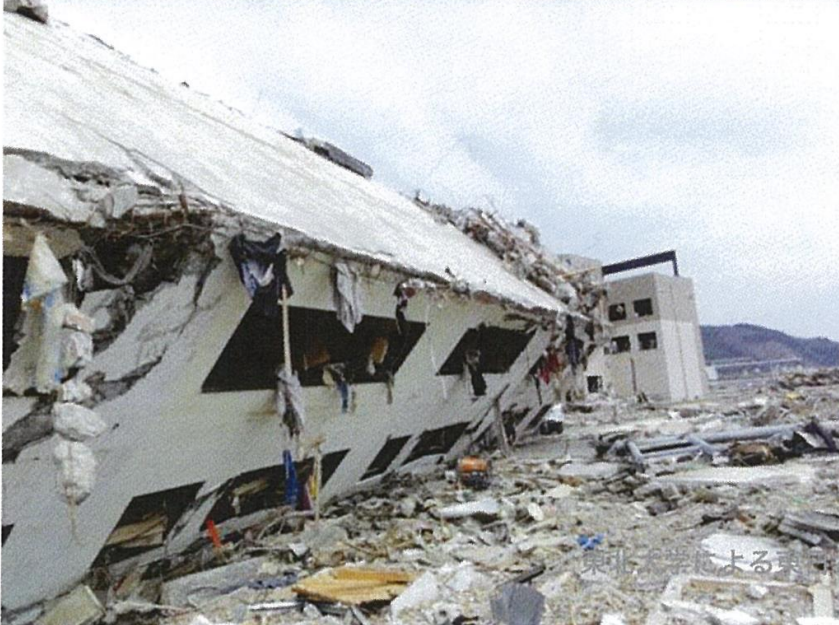
建物F

東北地方を
襲った津波
の流況と建
物被害
(甲D91)

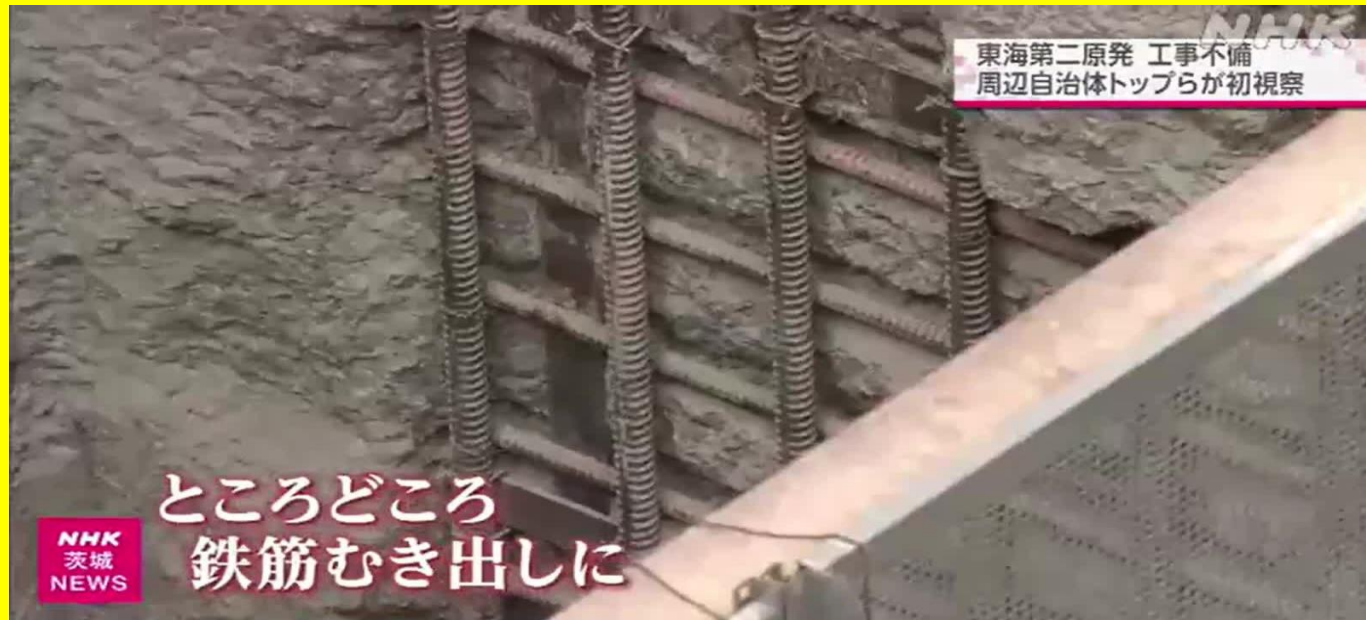
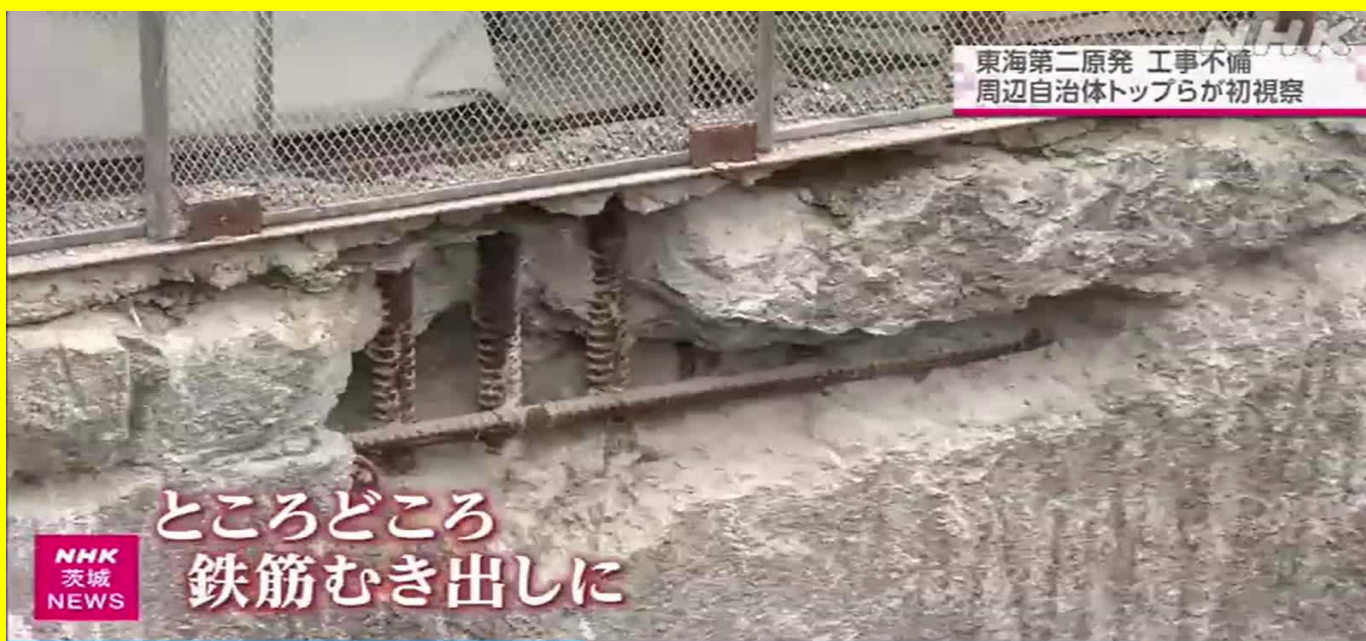
図1 (NHK 2024年5月28
日報道 甲D271号証)

- ①コンクリートの未充填と鉄筋の露出（南北基礎）
- ②鉄筋の変形、損傷（南北基礎）
- ③鉄筋が設計深度に到達していない（北基礎）

- ① 「コンクリートの未充填」について、「ケース選定において、地盤の特性や掘置期間の長さ、掘置期間中に受ける荷重、施工ステップに対する視点が不足していた」とし、原因として「溝壁の挙動について、掘削・安定液の比重変化等に対する安定性（必要箇所への補強策含む）を確認していたが、粘性土に対する施工ステップ等の影響を考慮した施工設計（安定性）まで考えが至らなかった。」（2024年3月26日に規制委員会審査会合に提出した防潮堤設計変更説明資料（甲D266））

- ①を取り上げてみれば、そもそも本件原発敷地は標高が海拔 8 m と低く、取水口周辺は海拔 3 m で地下水位が - 1.3 m 前後と高いため安定液圧 > 地下水圧が確保されないこと、またこの区間は岩盤の上に堆積している粘土層（A c 層）が南基礎で 20 m、北基礎で 30 m 超と厚く堆積し、これらは柔らかい地盤であるので、掘削溝壁の崩壊は当然想定されるはず

- 防潮堤工事を発注した一審被告は、北基礎（A北4）のL字鉄筋が認可された設計及び工事計画に反し、掘削深度に届いていない（70cm不足）ことを知りながら、コンクリートを打設してしまったこと
- 内部告発がなければ公表せず隠蔽し続けた可能性があること
 - ①内部告発で事態が公になるタイミングで報告・公表した
 - ②調査を進め、結果について取りまとまった段階で公表したというが、さらなる調査の必要性を指摘されていること
 - ③「日常的なCRの案件についてとかは、これは公表していないという位置づけ」との理由で公表しないという、設計及び工事計画認可の軽視。規制基準どおりと信頼している住民への背信行為
